## EXTERIEUR IMMEUBLE

De tout ce qui précède, j'ai dressé le présent **PROCES VERBAL** pour servir et valoir ce que de droit

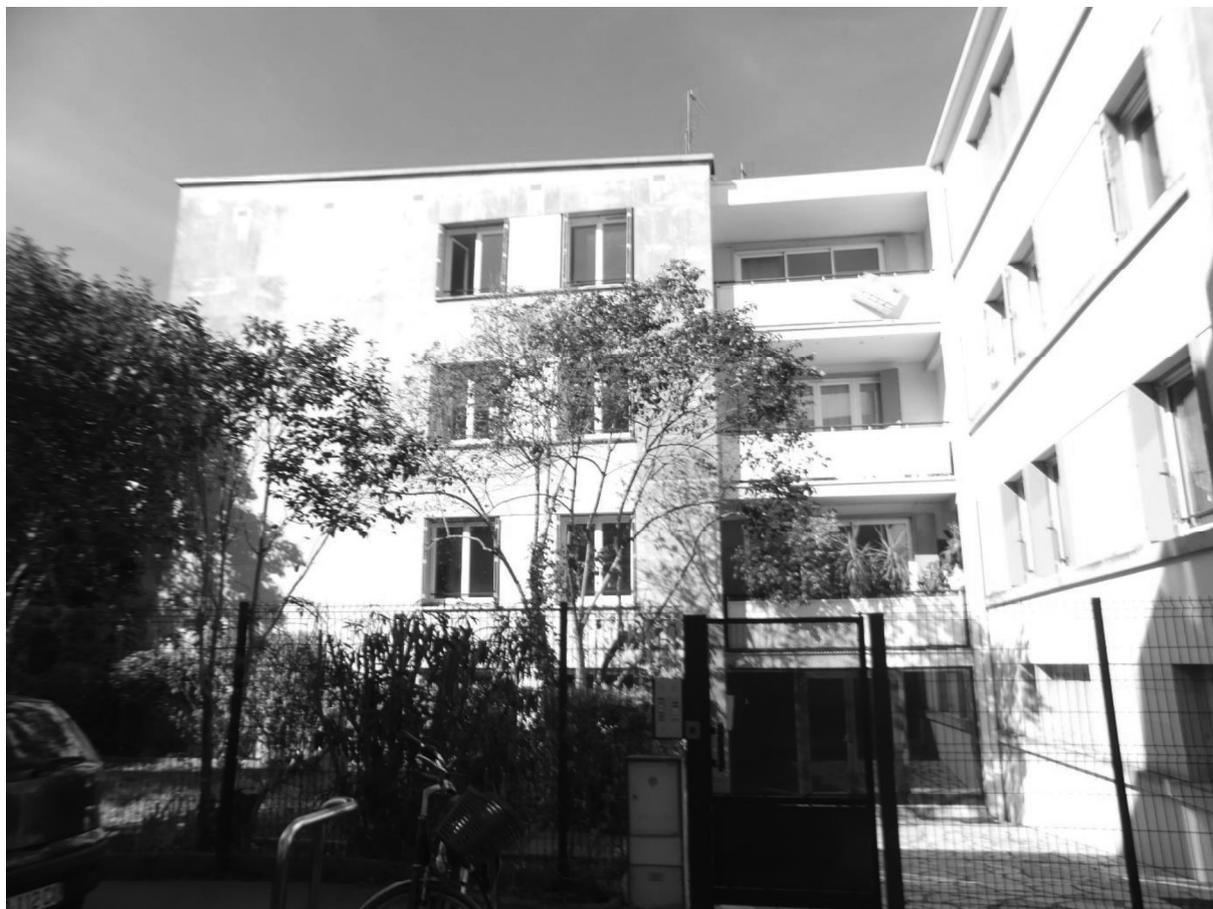
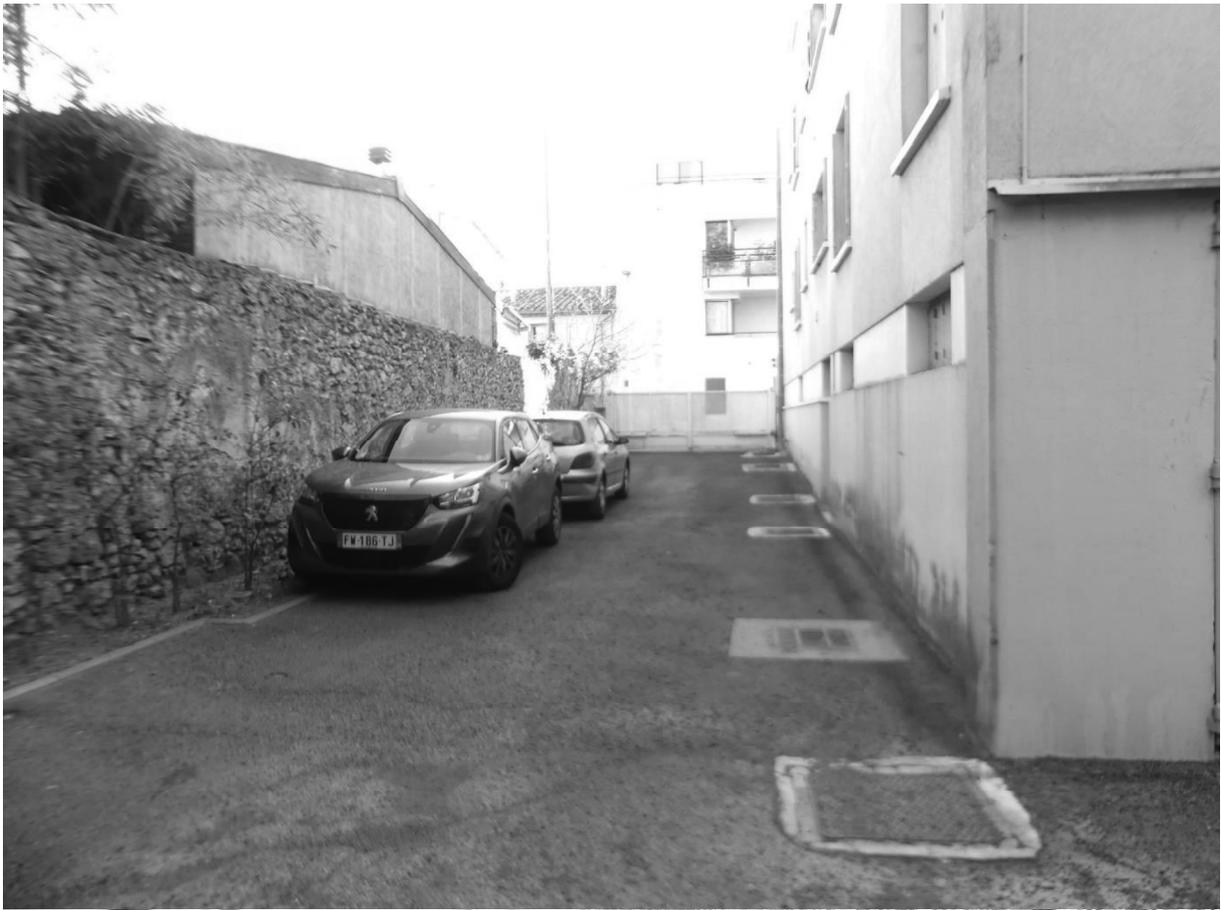
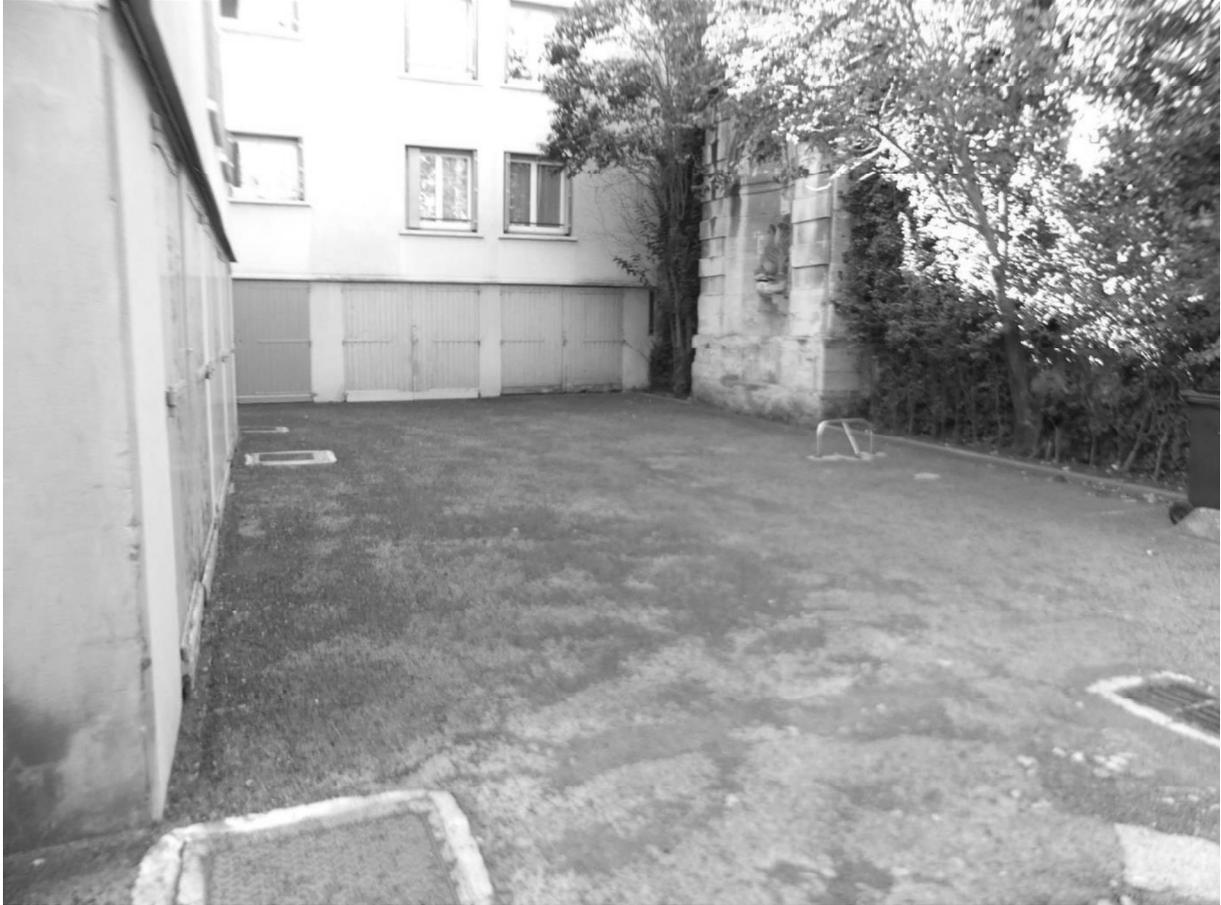
L'immeuble se situe dans un quartier historique prisé de Montpellier avec une vue remarquable sur les Arceaux depuis les chambres, l'immeuble dispose d'un jardinet sur la partie avant et de garages avec une cour et entrées sécurisée sur l'arrière avec portail automatisé.

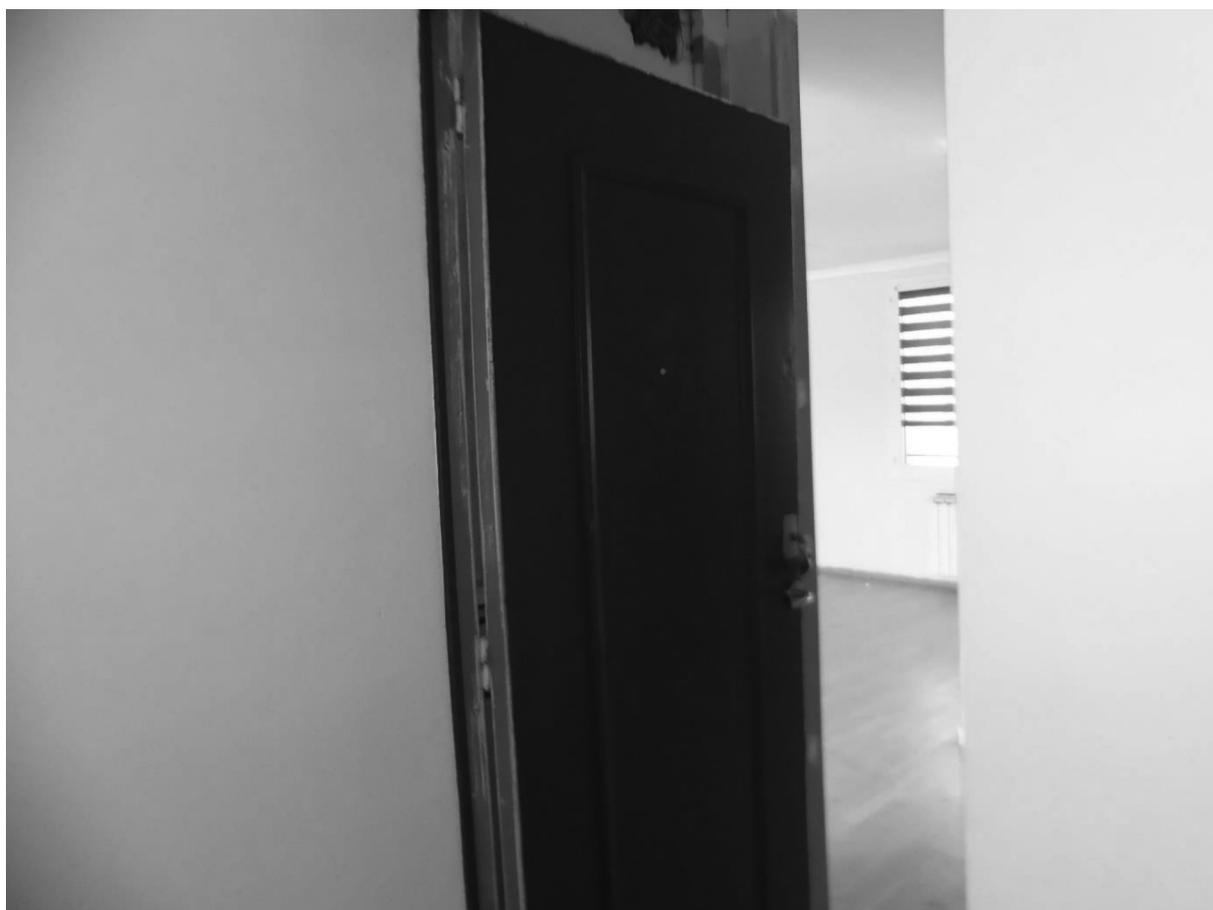
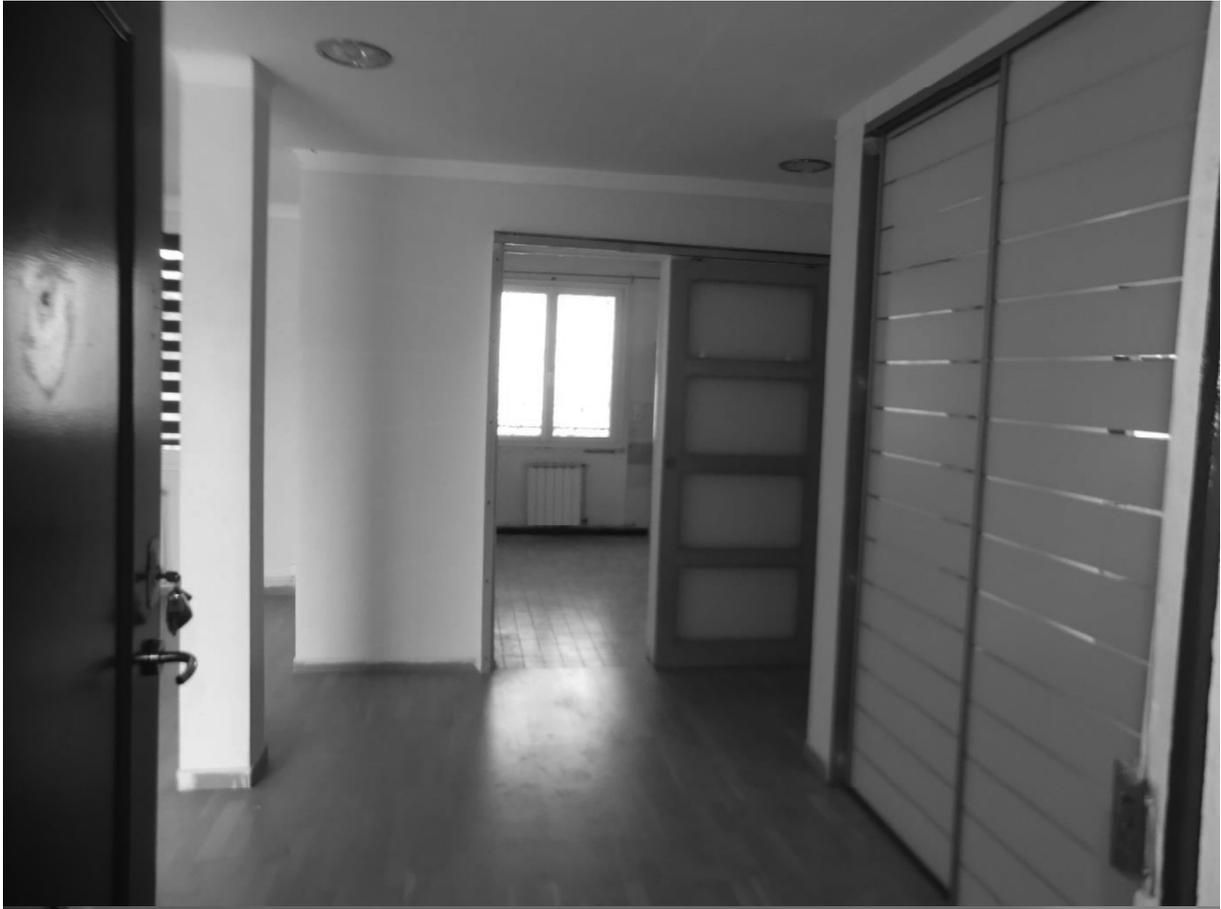
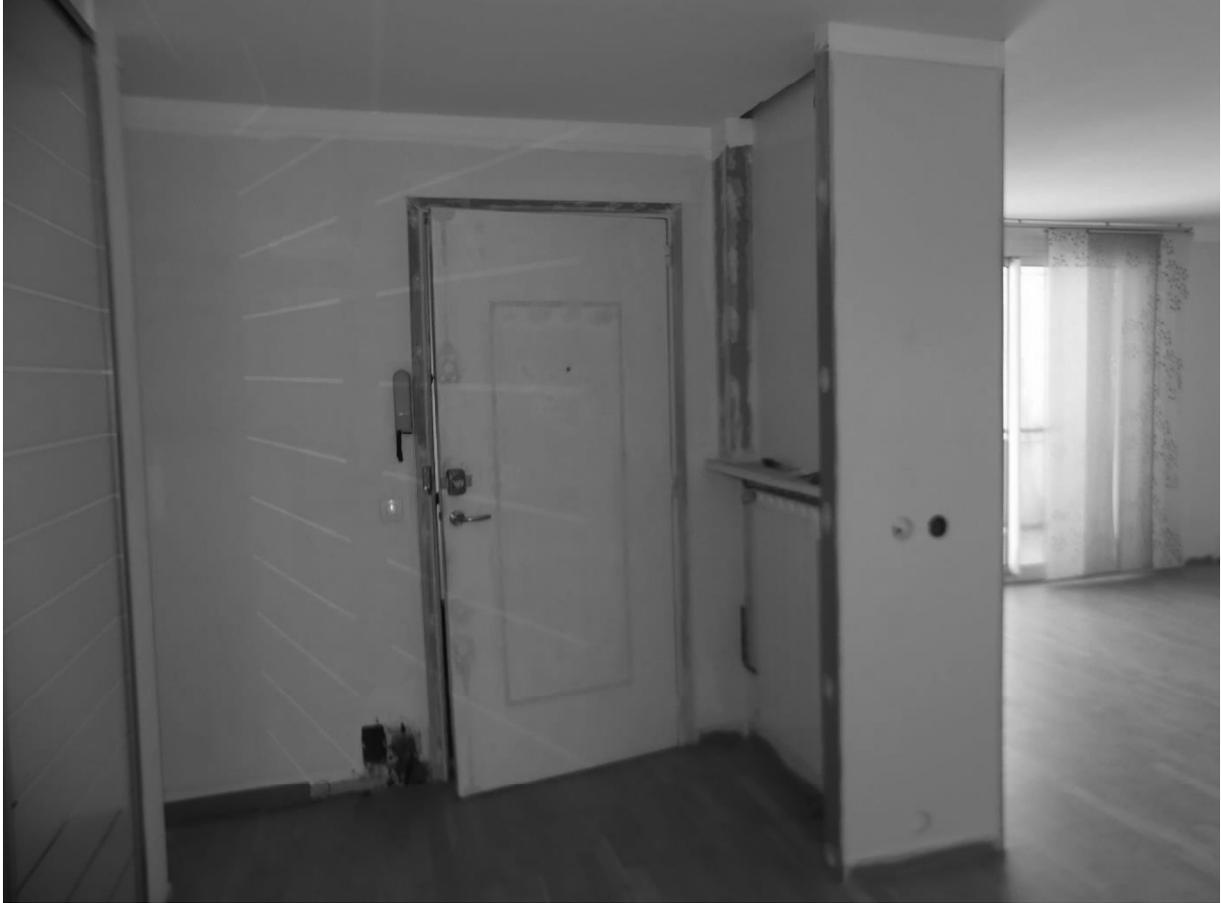
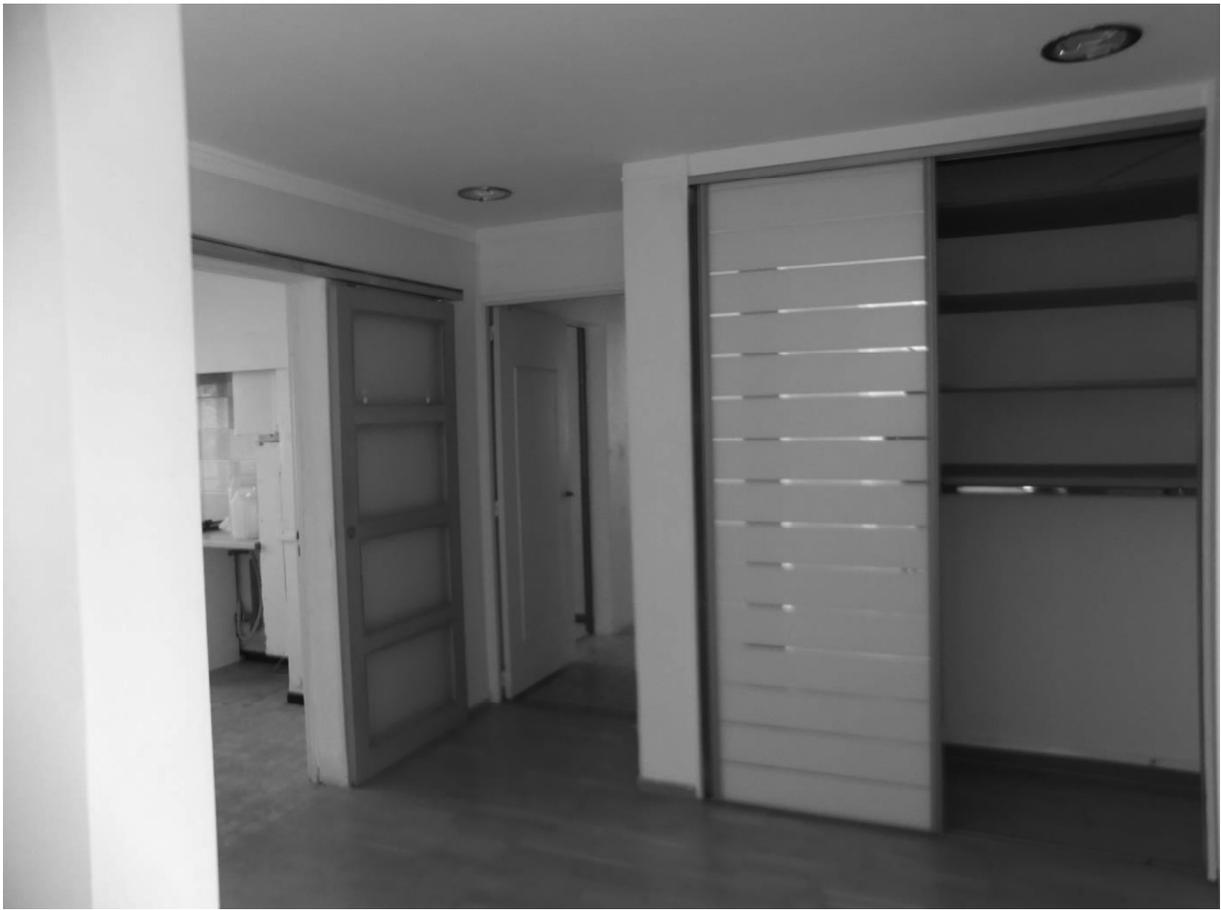
## ENTREE APPARTEMENT

Les murs en plâtre peint ne laissent apparaitre aucune détérioration

Le sol est recouvert d'un parquet bois.

La porte ainsi que le cadre ne comportent aucun dégât notable

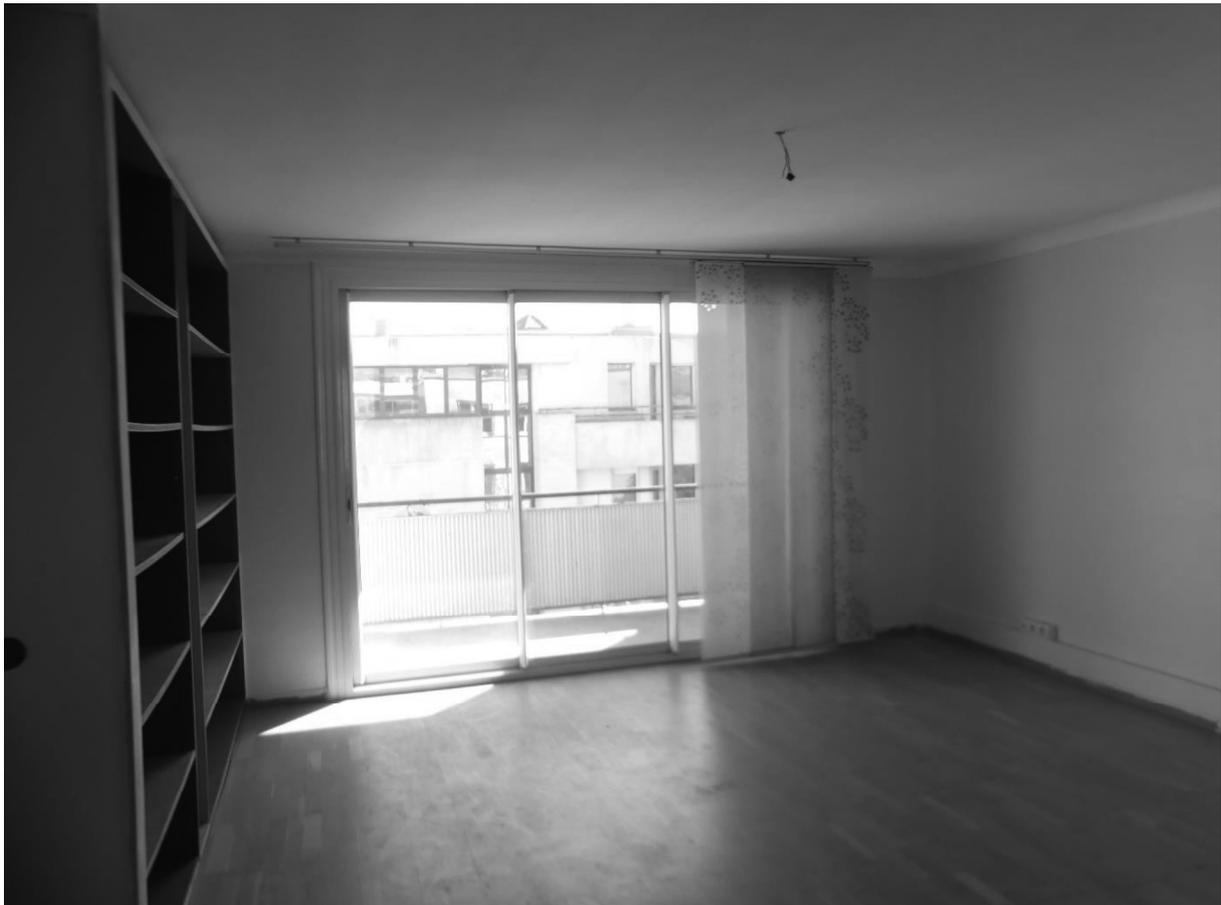
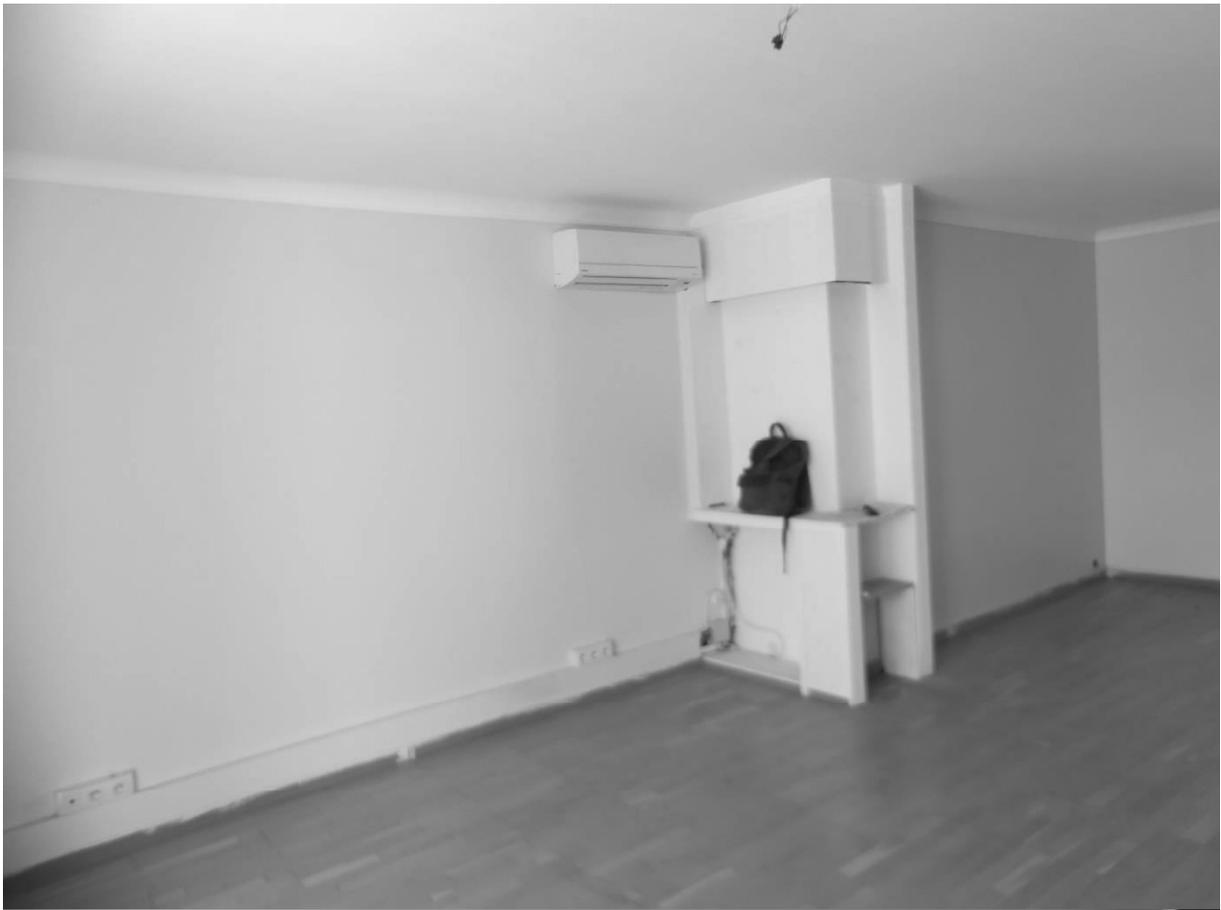
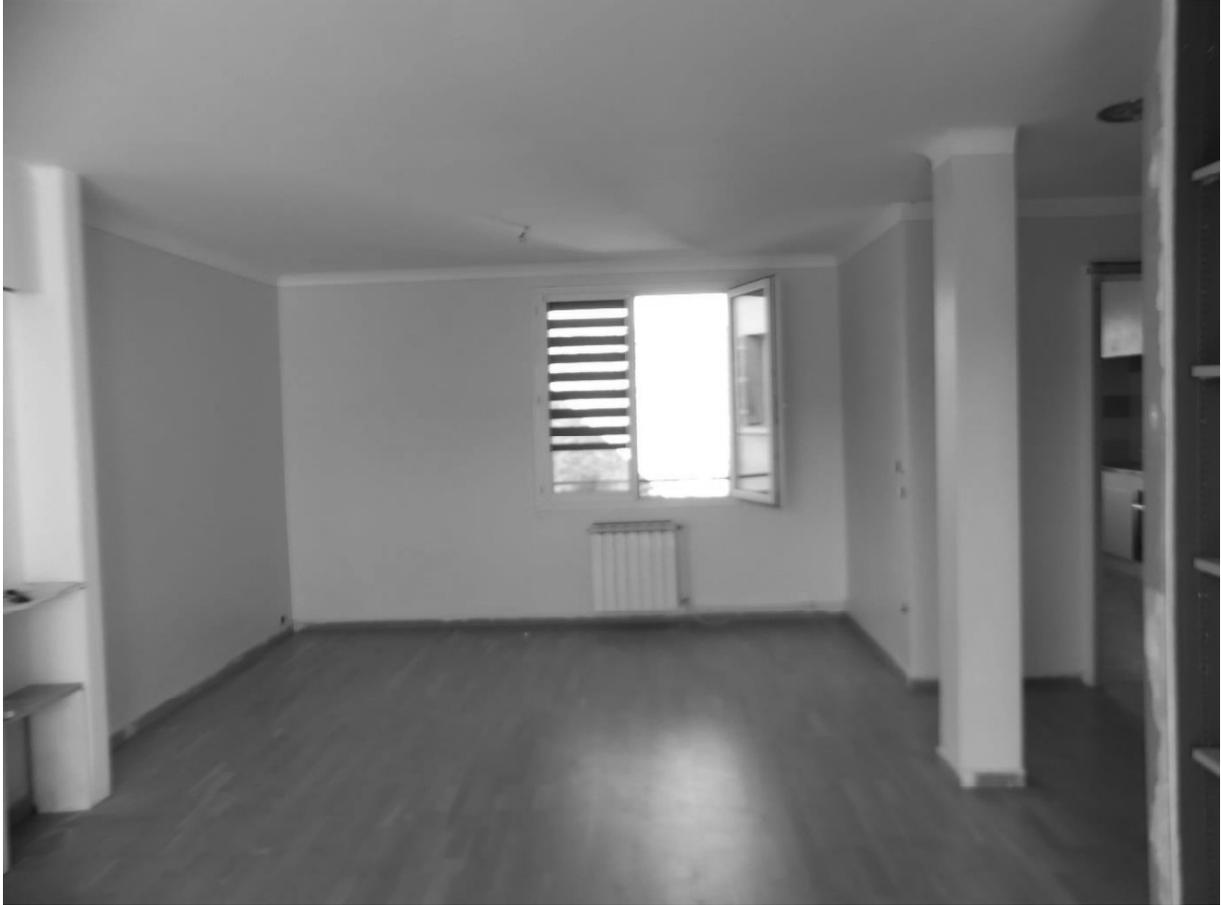
## PIECE PRINCIPALE

Les murs se composent de plâtre peint sans défaut notable

Le sol possède un revêtement parquet de couleur claire.

Le plafond peint en blanc ne présente pas de marque visible

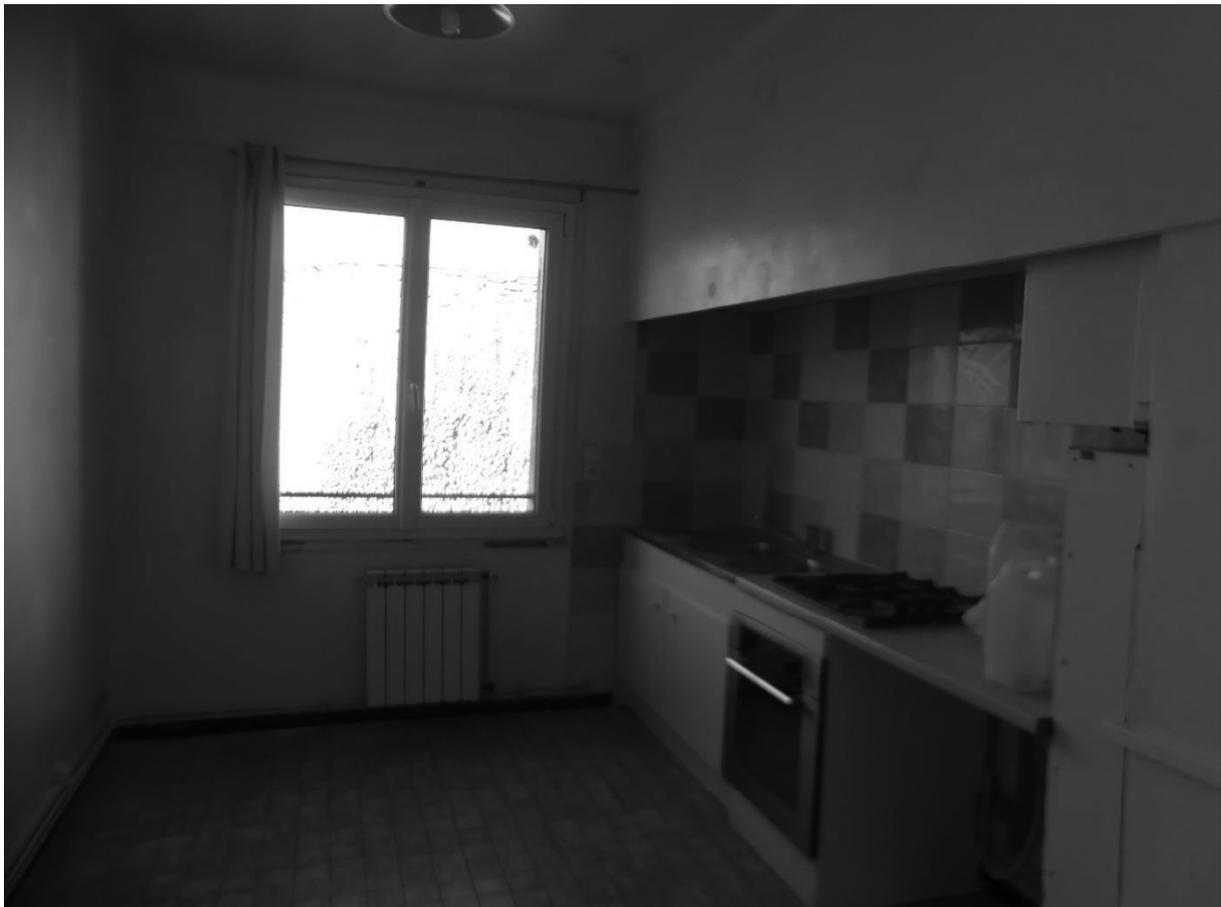
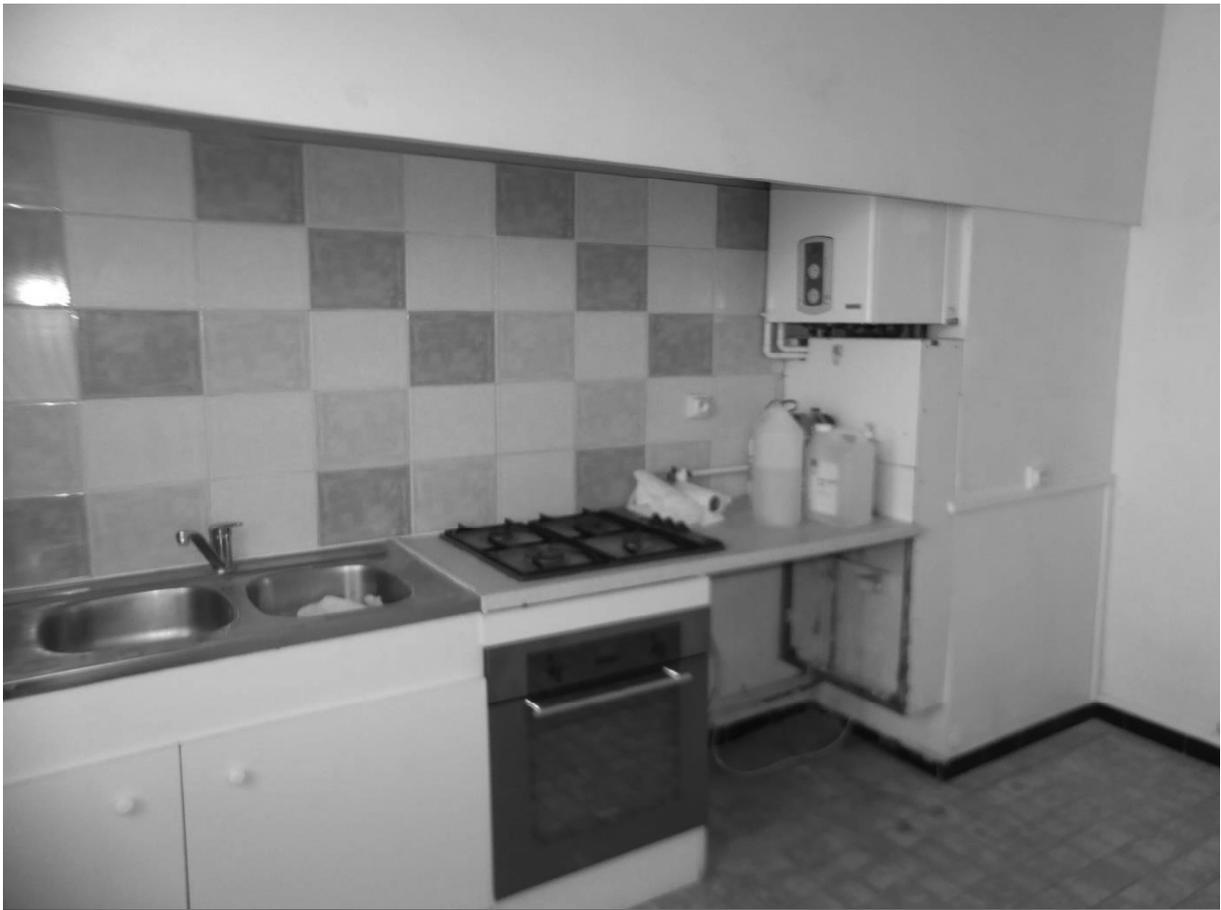
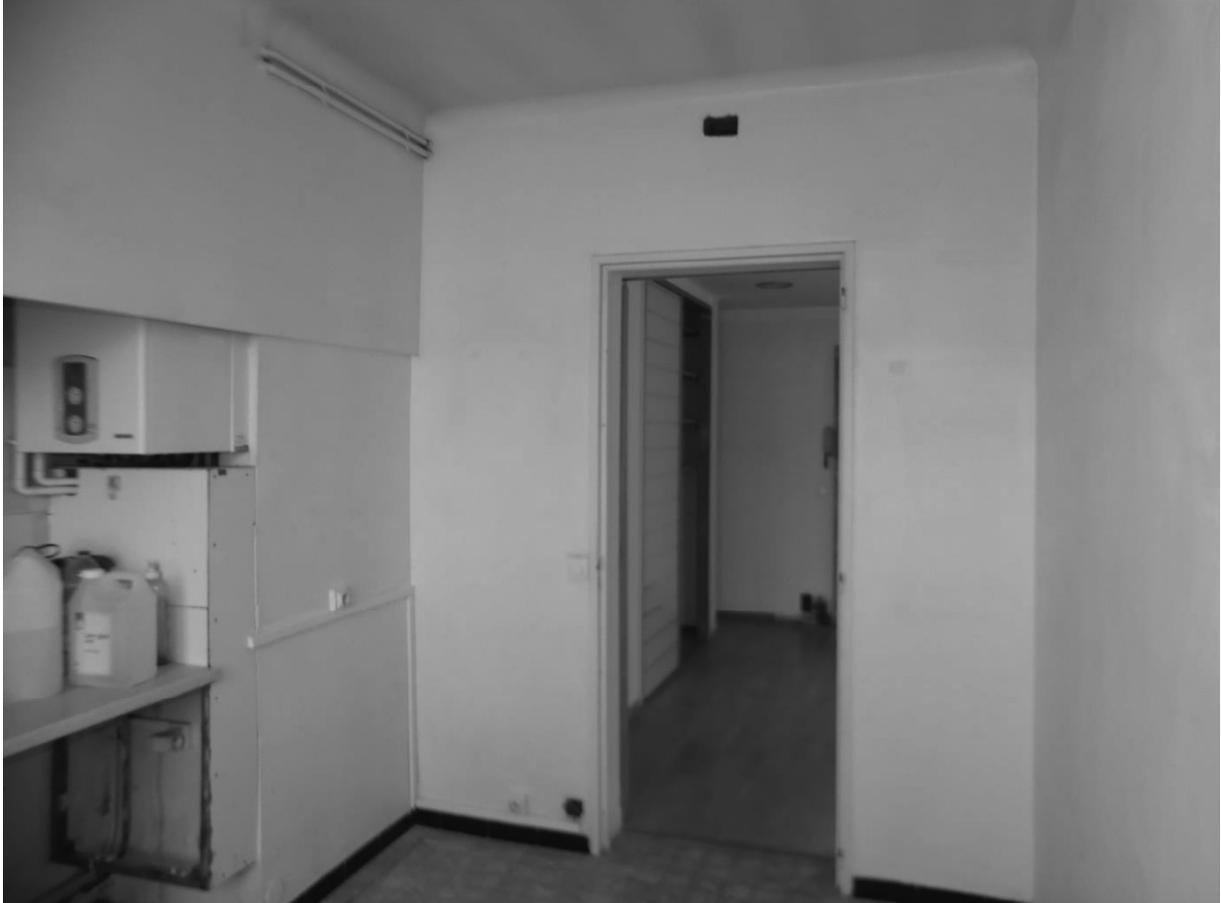
## CUISINE

Les murs de la cuisine sont constitués de peinture et d'une faïence multicolore sans trace de d'usure notable

Le sol est recouvert d'un carrelage beige sans défaut apparent.

Les meubles ne présentent aucune détérioration particulière

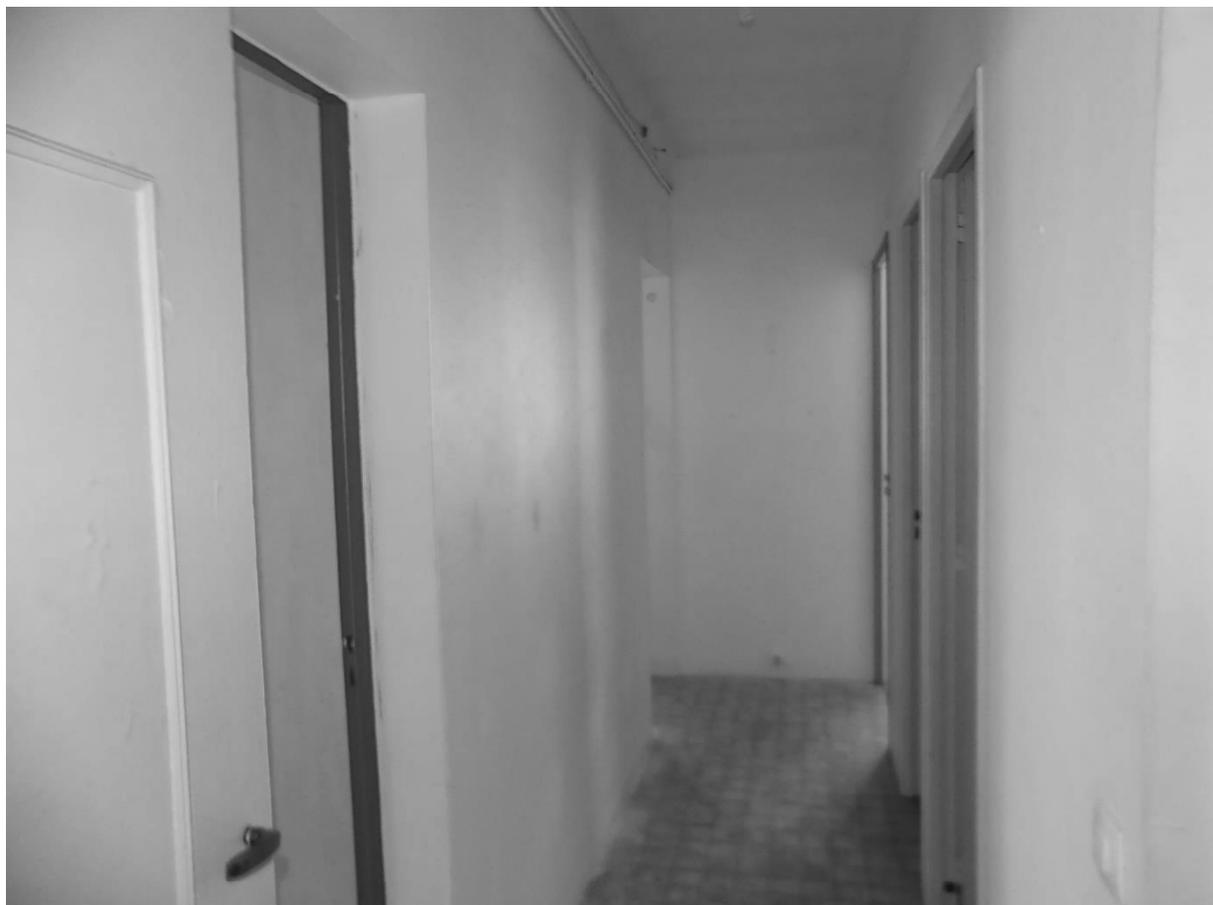
## COULOIR

Les murs et le plafond sont recouverts d'une peinture blanche.

Le revêtement de sol est constitué d'un carrelage de couleur claire en bon état d'entretien

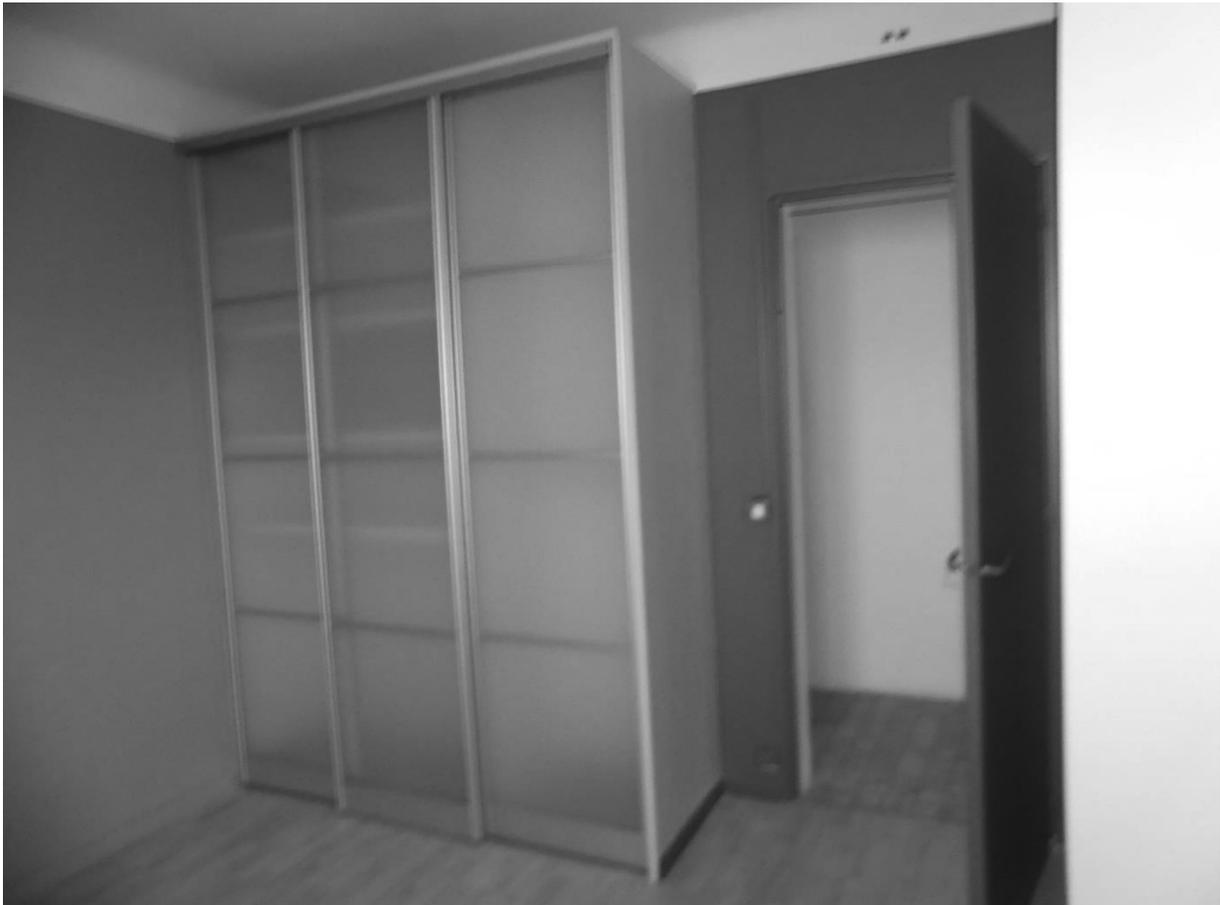
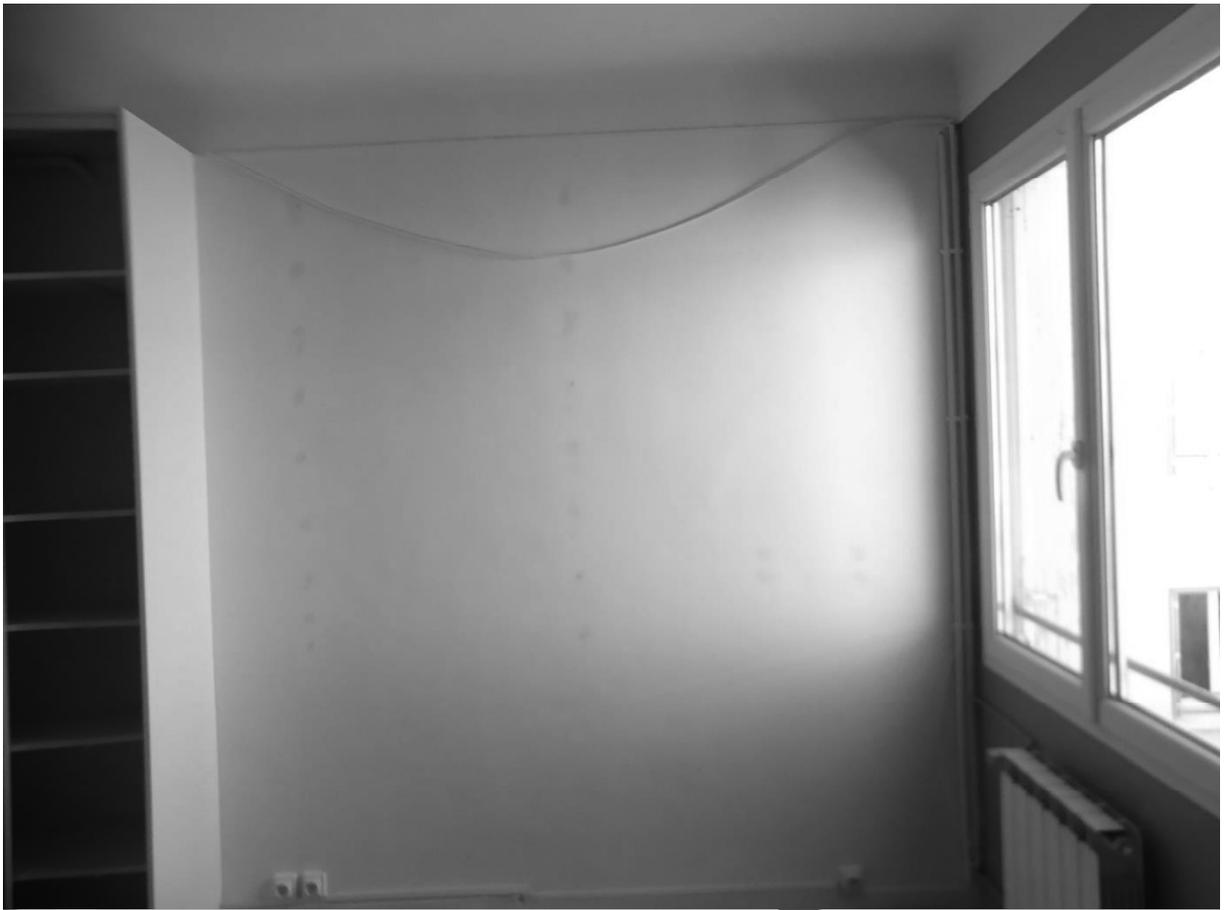
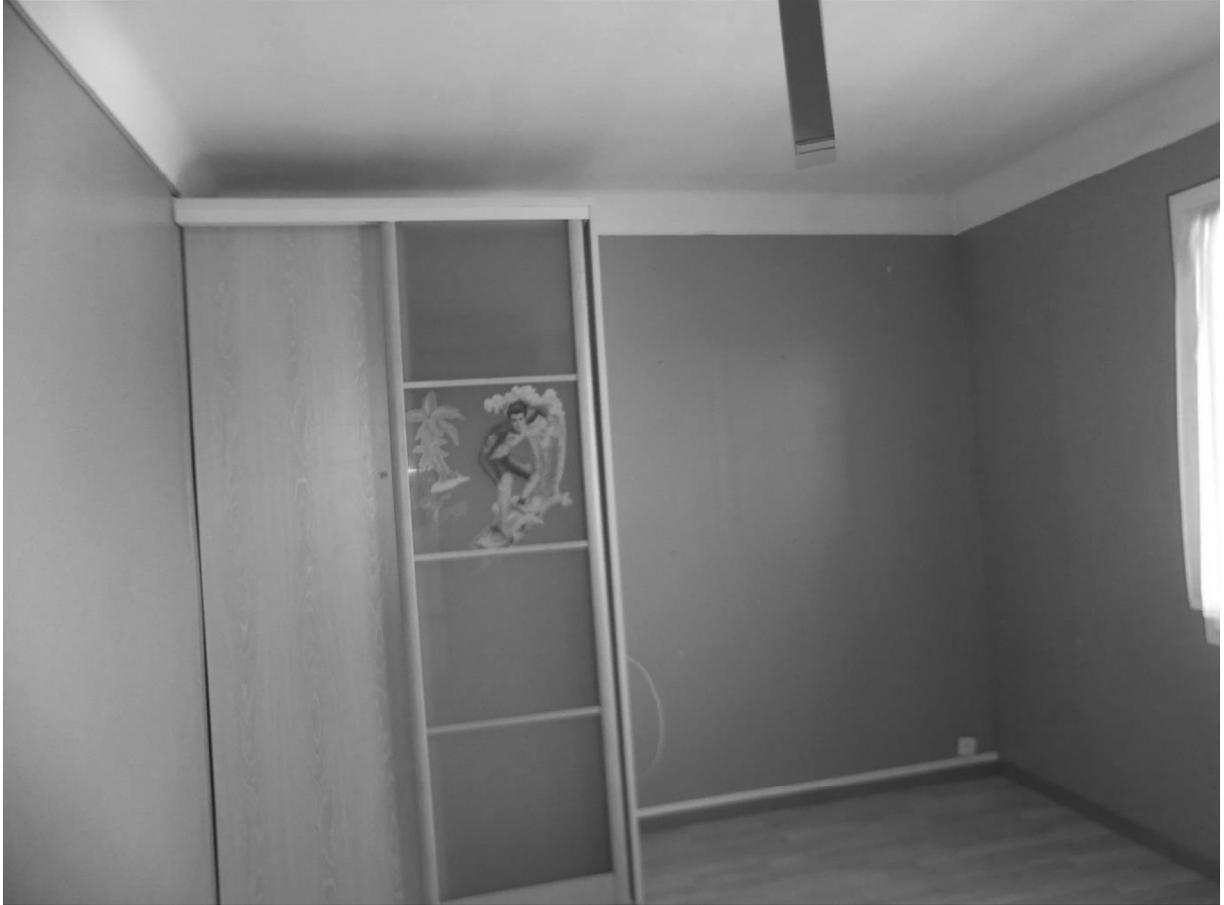
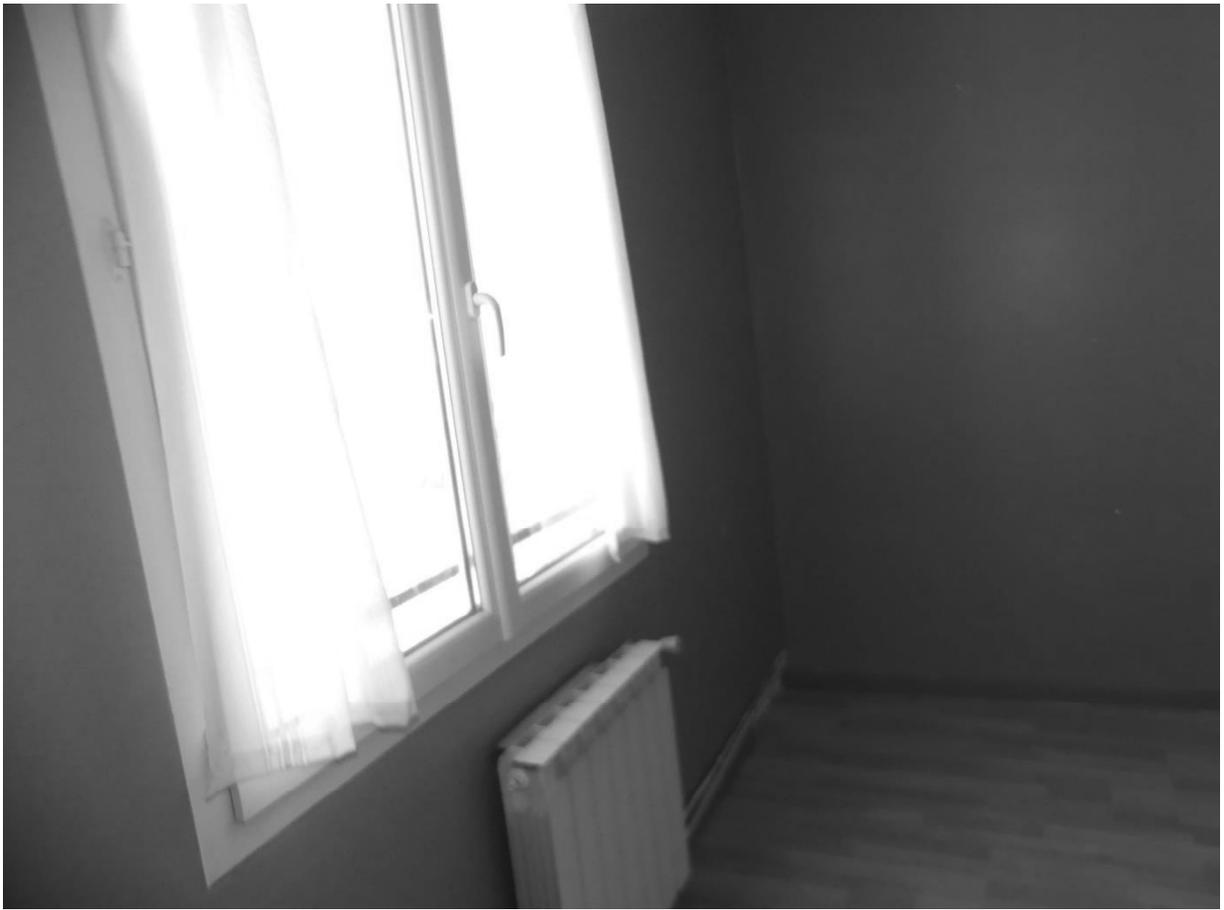
## CHAMBRE N°1

Le revêtement de sol est constitué d'un parquet stratifié marron clair maintenu en bon état pour les parties laissées visibles.

Les cloisons ainsi que le plafond peint ne présentent aucune détérioration flagrante.

Cette pièce comprend une ouverture menuiserie PVC double vitrage avec volet bois manuel, l'ensemble maintenu en bon état d'entretien et de fonctionnement.

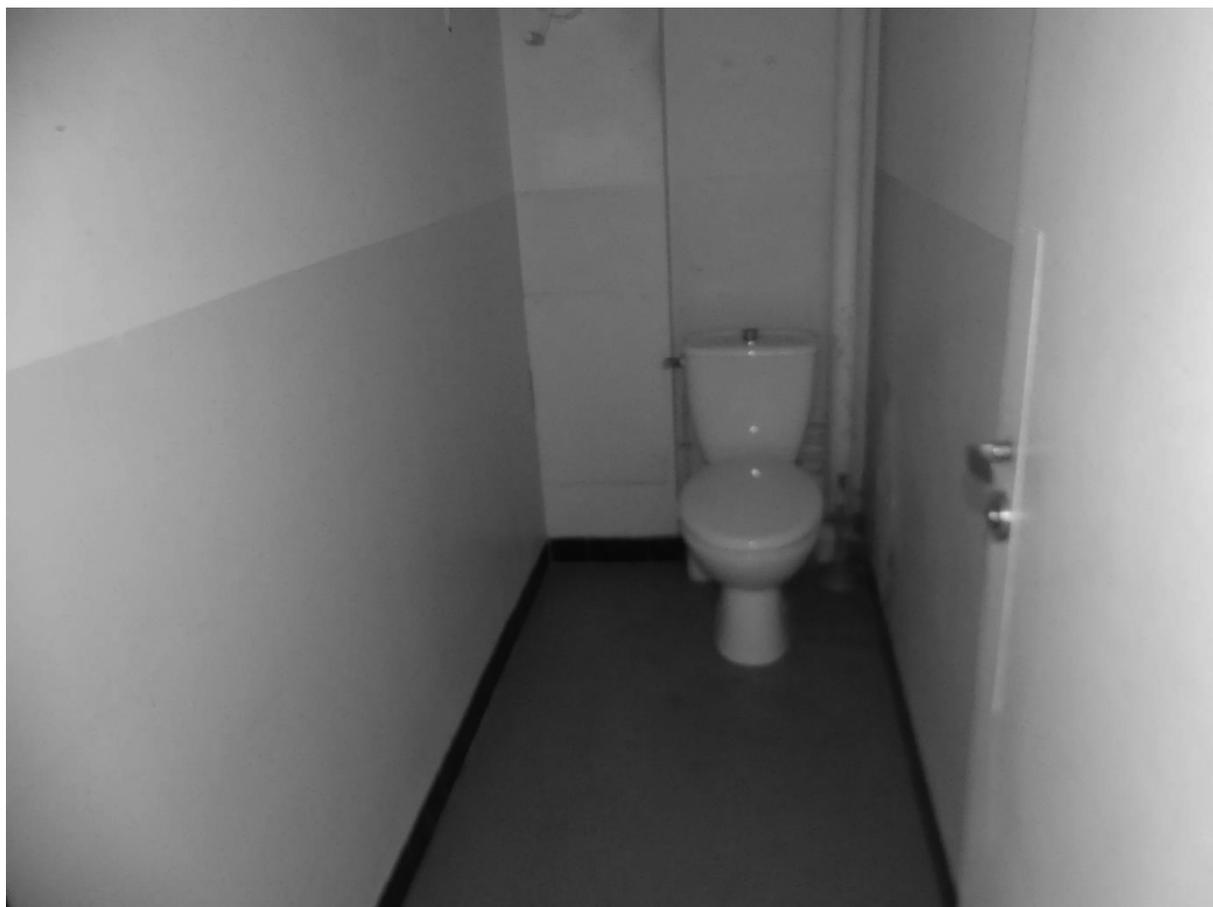
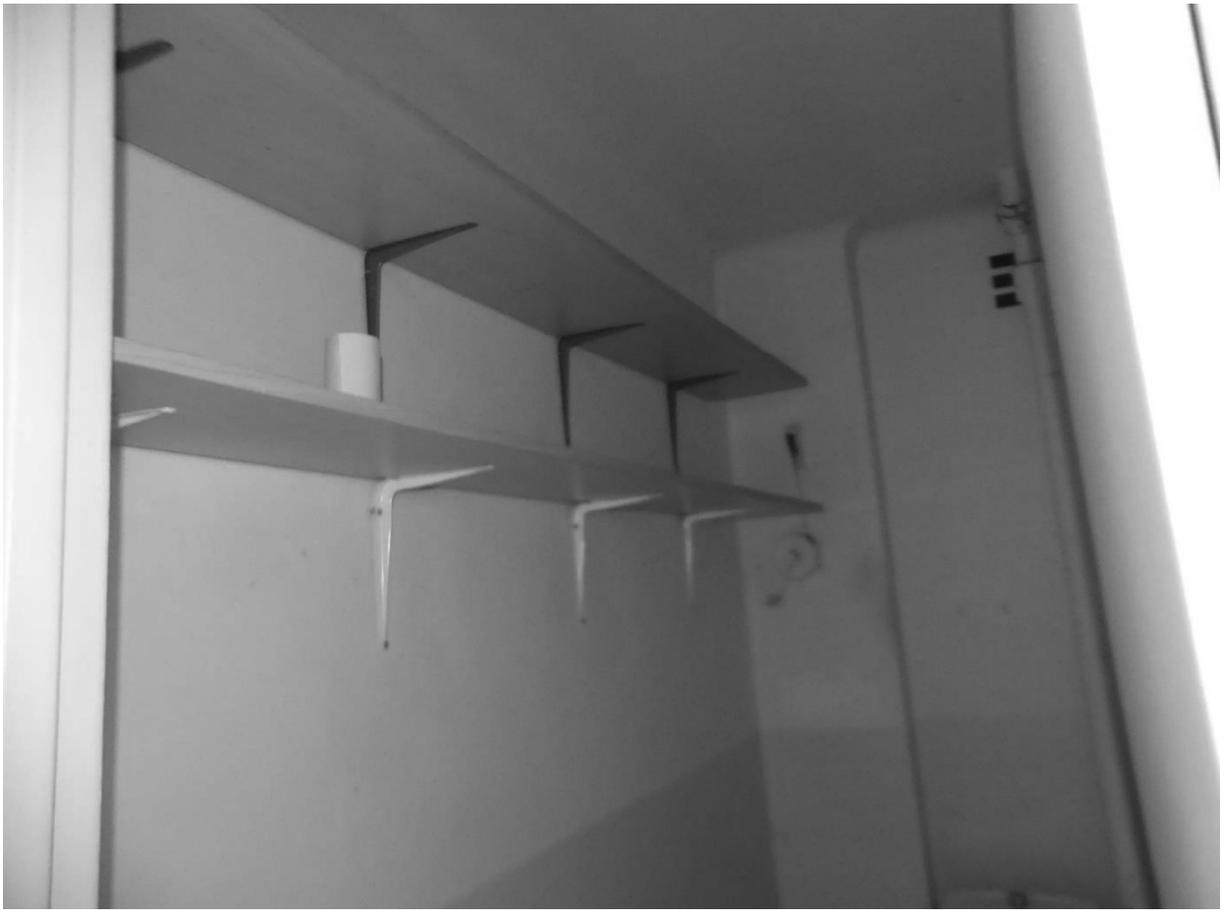
## WC INDEPENDANT

Il se compose exclusivement d'un WC avec réservoir de chasse maintenu en bon état d'entretien et de fonctionnement.

Le revêtement de sol y est linoléum ne présentant aucun dommage flagrant.

Les murs et plafonds enduits demeurent sans dégât notable.
