## EXTERIEUR IMMEUBLE

De tout ce qui précède, j'ai dressé le présent **PROCES VERBAL** pour servir et valoir ce que de droit

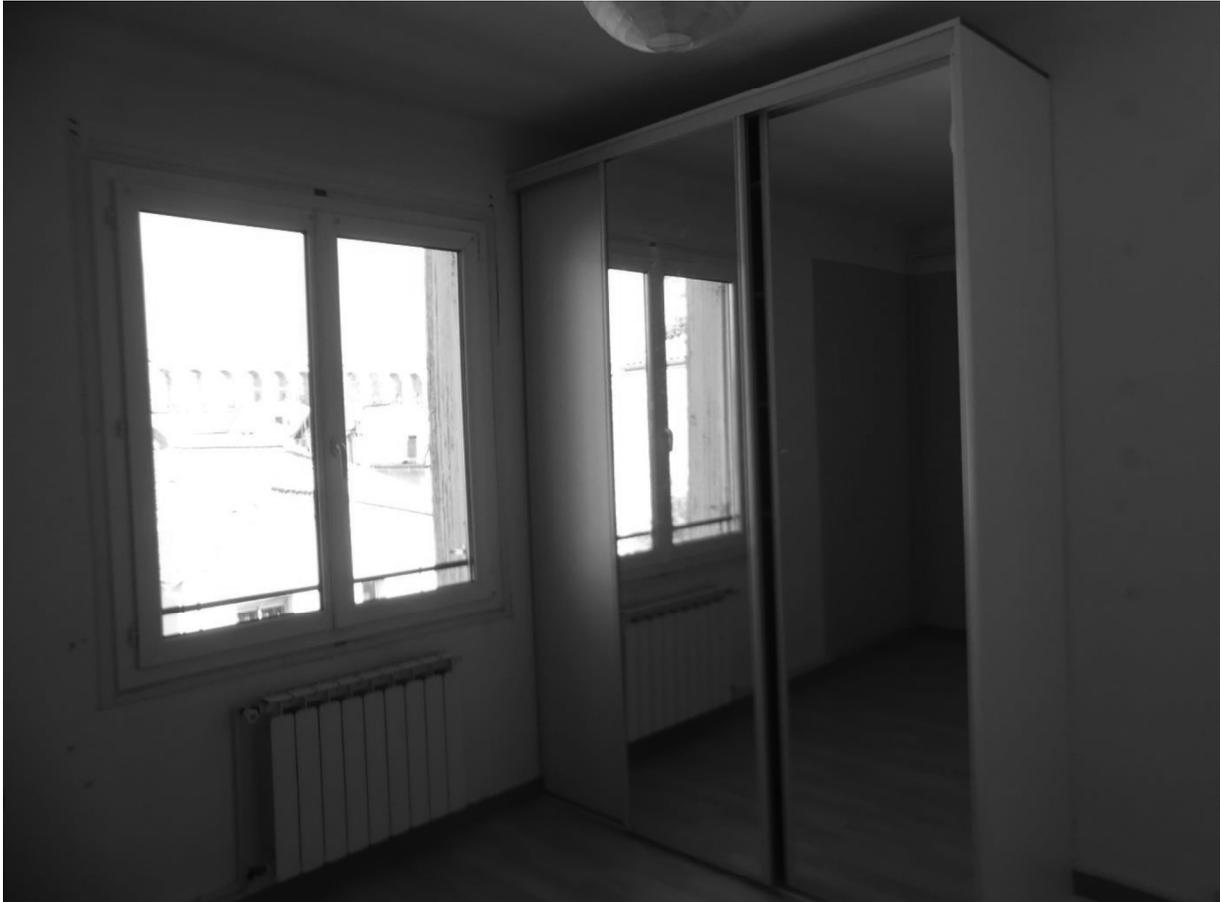
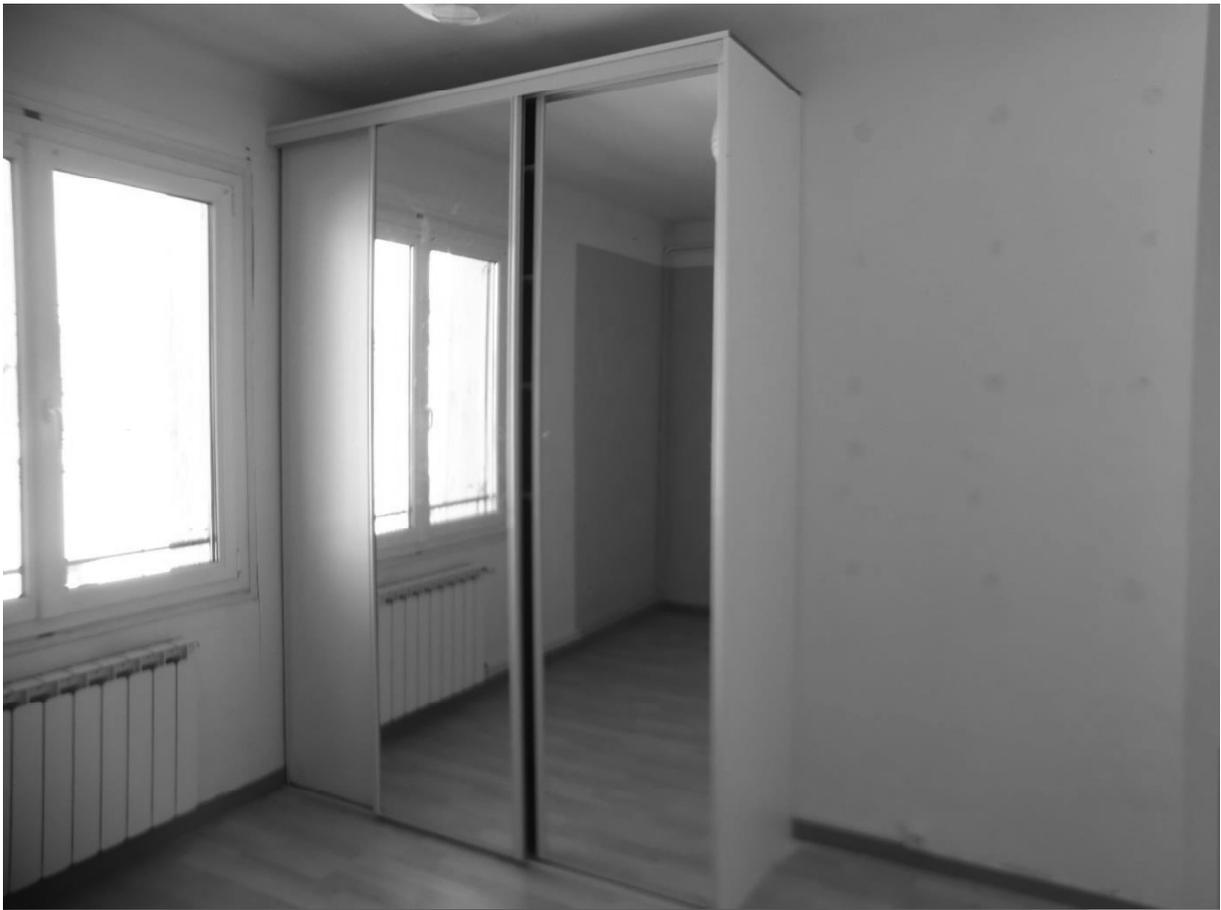
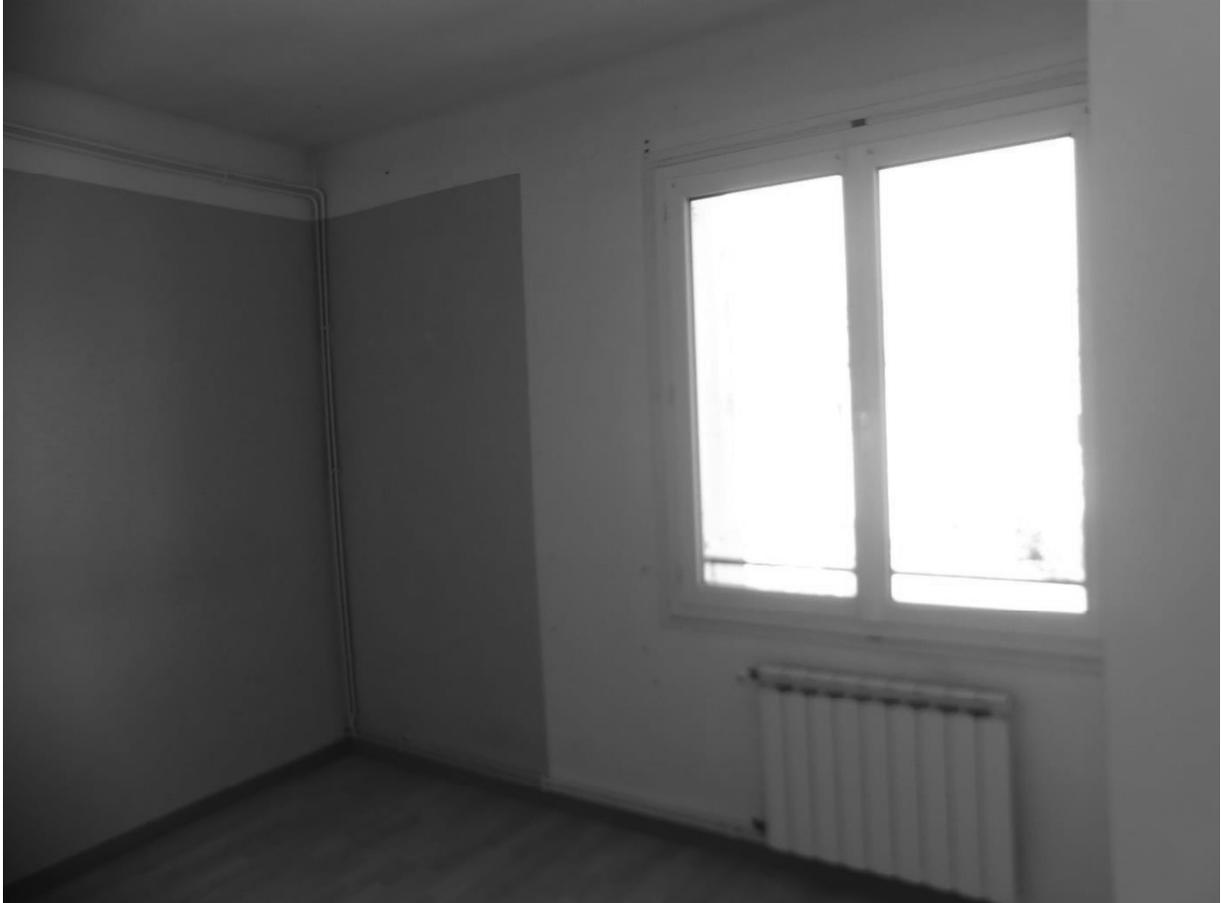
## CHAMBRE N°2

Le revêtement de sol est constitué d'un parquet stratifié marron clair maintenu en bon état pour les parties laissées visibles.

Les cloisons ainsi que le plafond peint ne présentent aucune détérioration flagrante.

Cette pièce comprend une ouverture menuiserie bois double vitrage avec volet bois manuel, l'ensemble maintenu en bon état d'entretien et de fonctionnement.

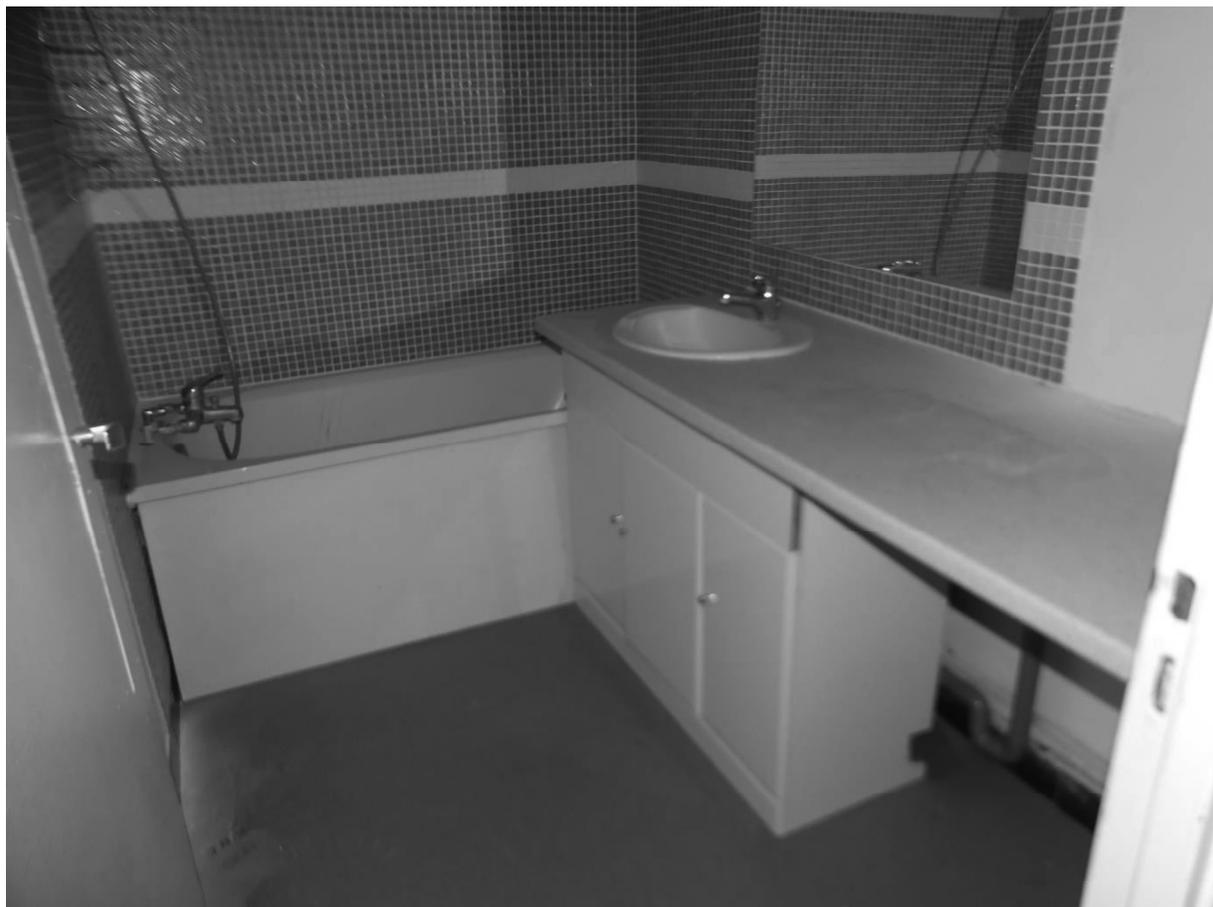
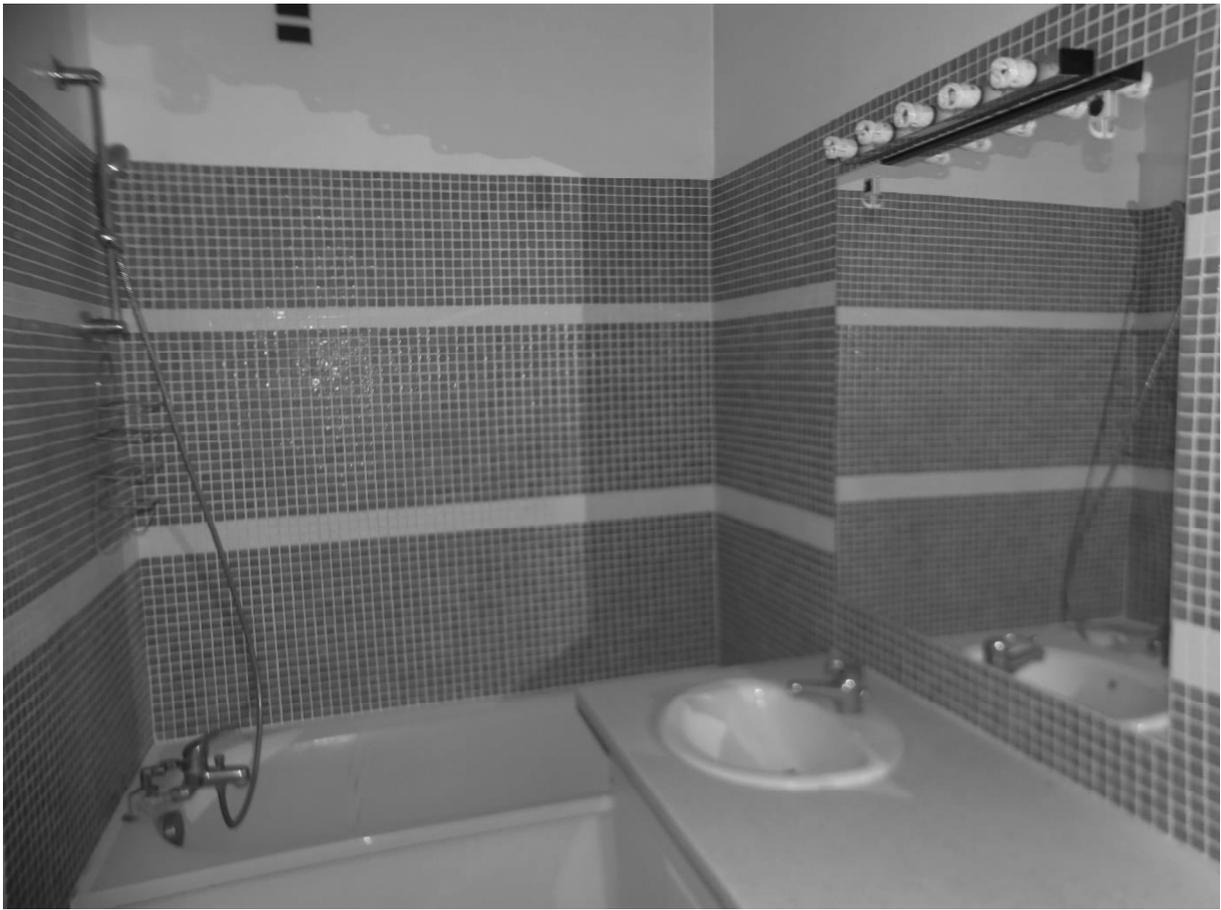
## SALLE DE BAIN

Le revêtement de sol est constitué d'un linoléum laissé en bon état.

Les murs faïencés et peints demeurent sans dégradation pour les parties visibles.

Cette salle de bain se compose d'un meuble avec simple vasque surmontée d'un miroir et d'une baignoire l'ensemble en état de fonctionnement apparent.

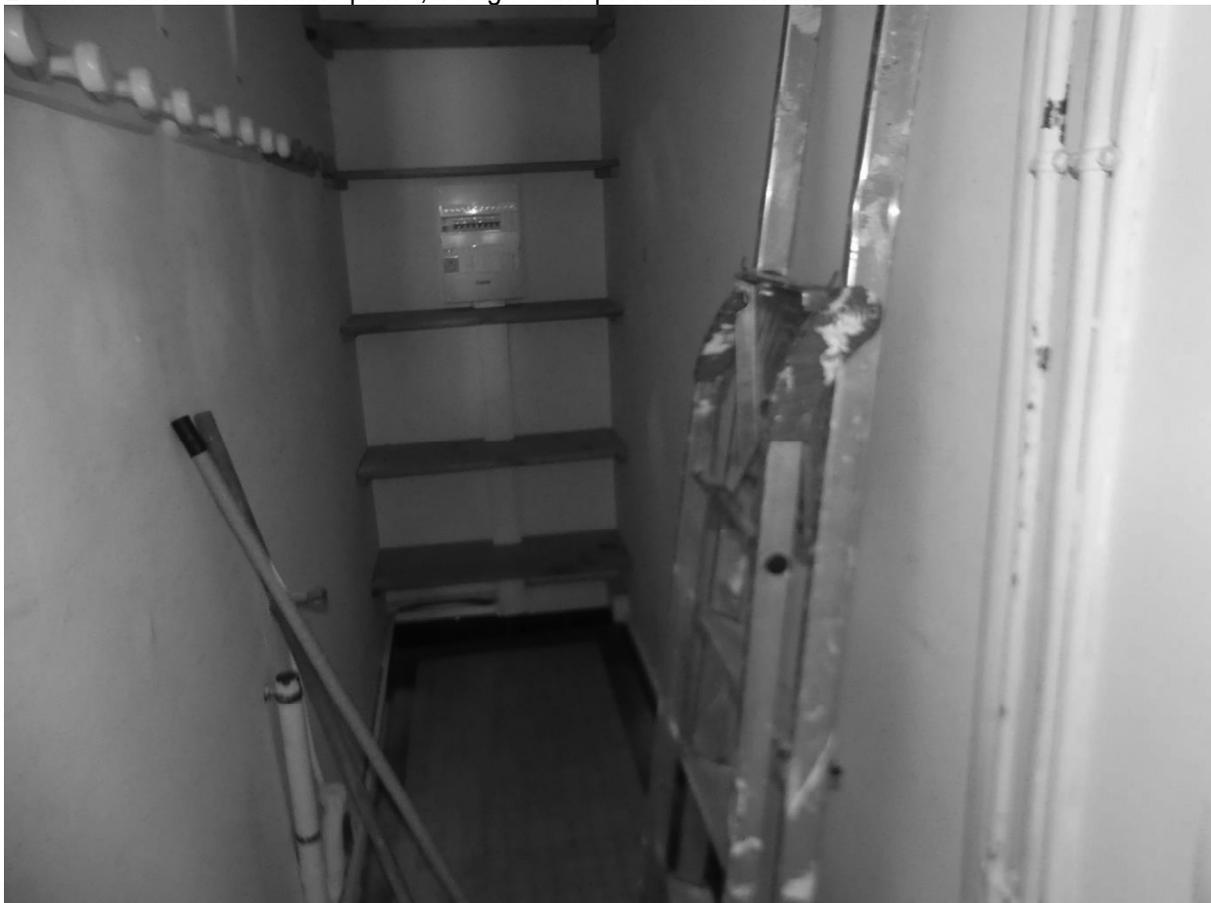
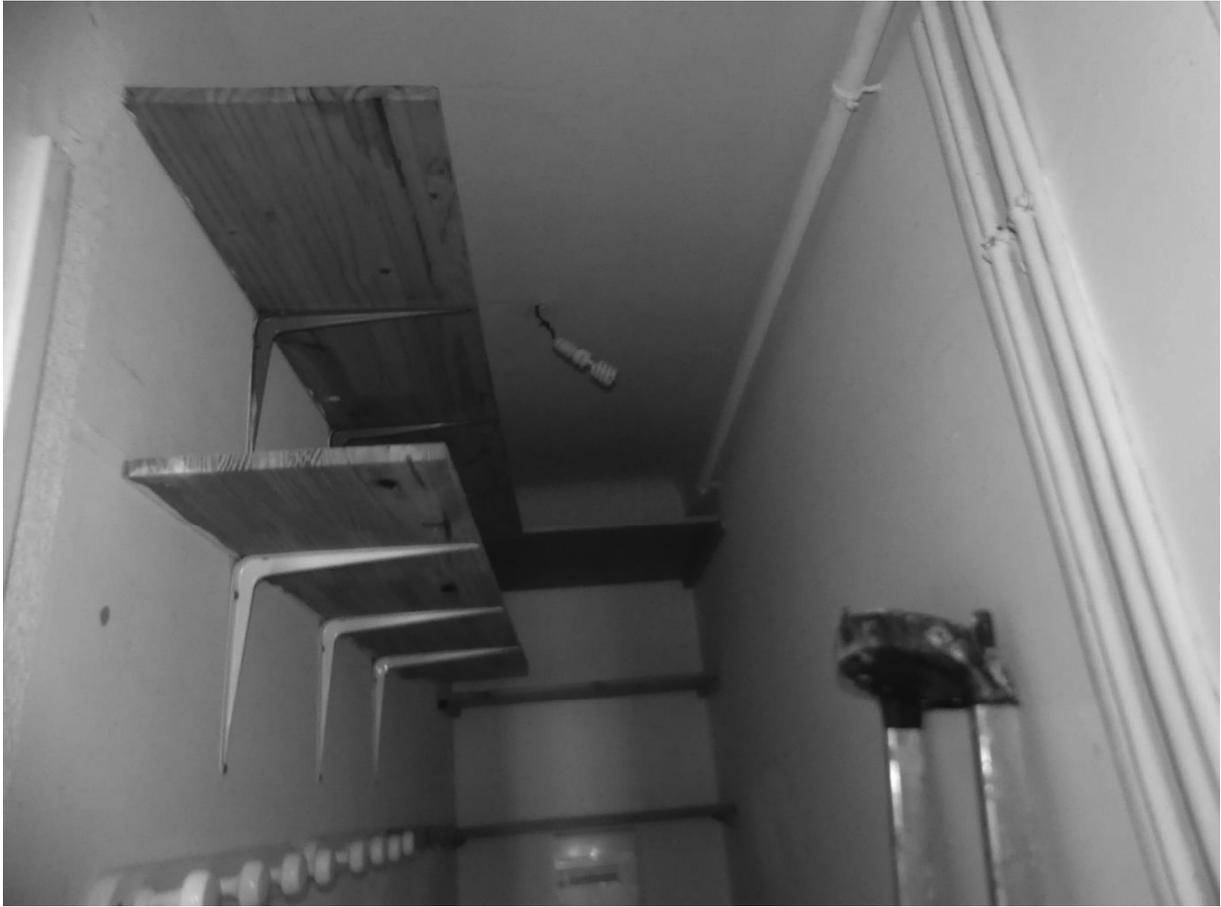
## RESERVE

Il s'agit d'un espace exigu comprenant des portes manteaux et des étagères.

Le sol est carrelé et les murs peints, il s'agit d'une pièce sans ouvrant.

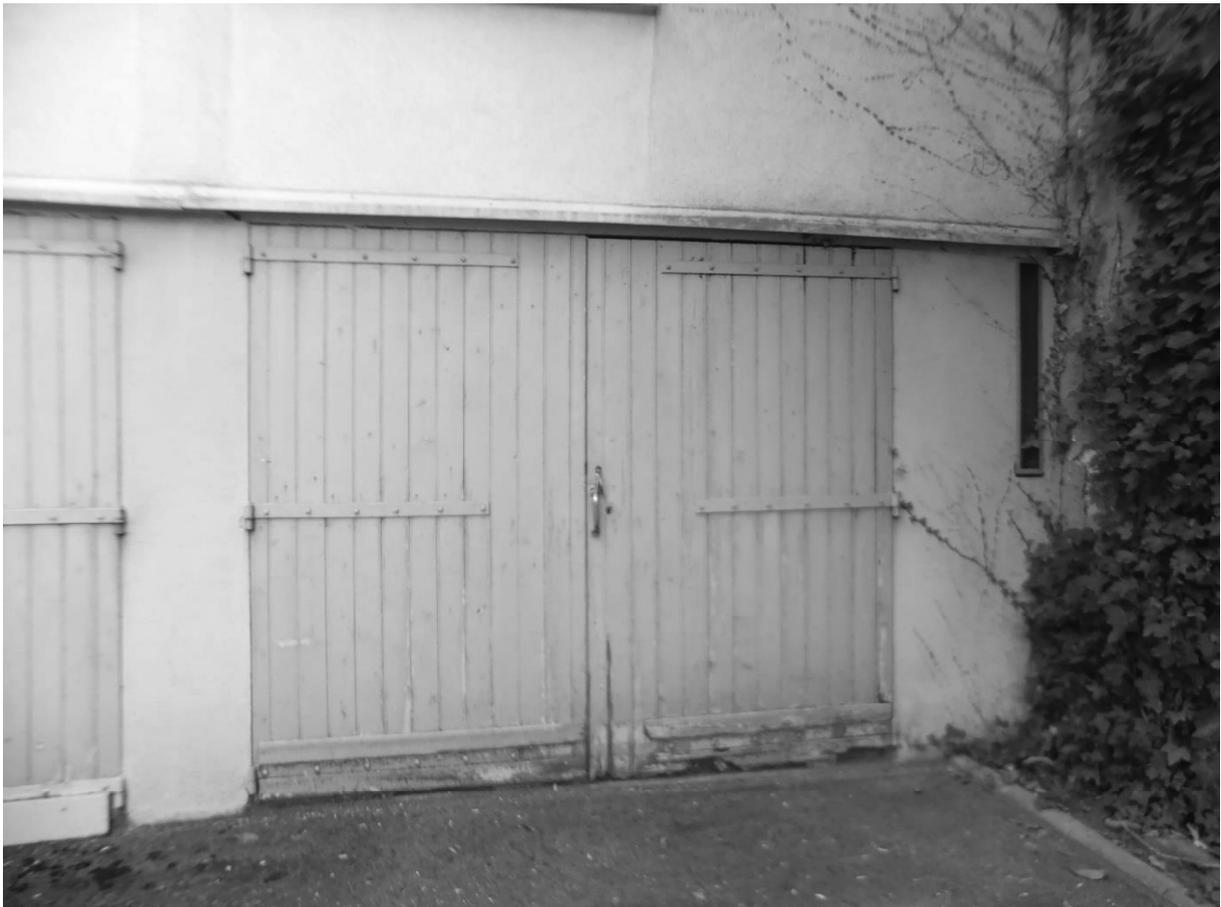
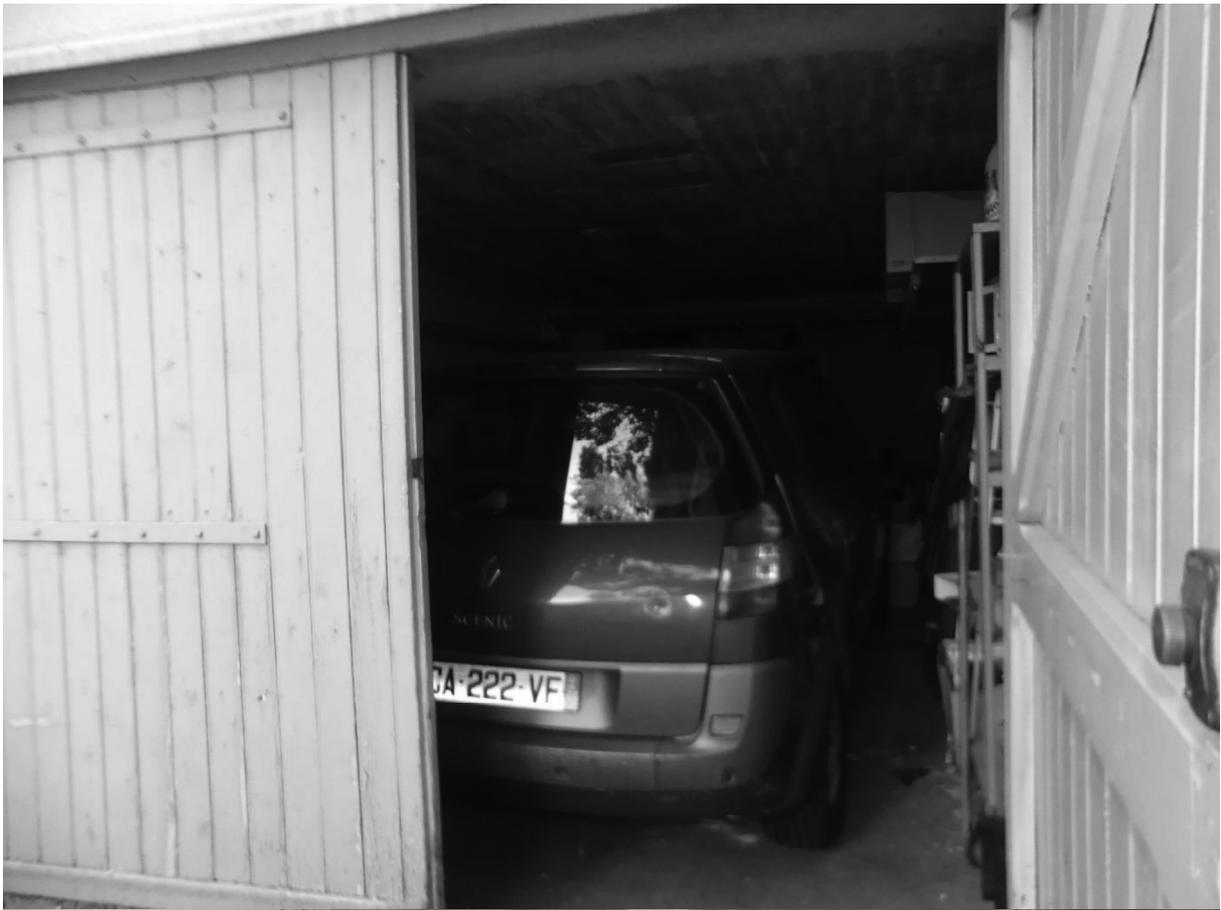
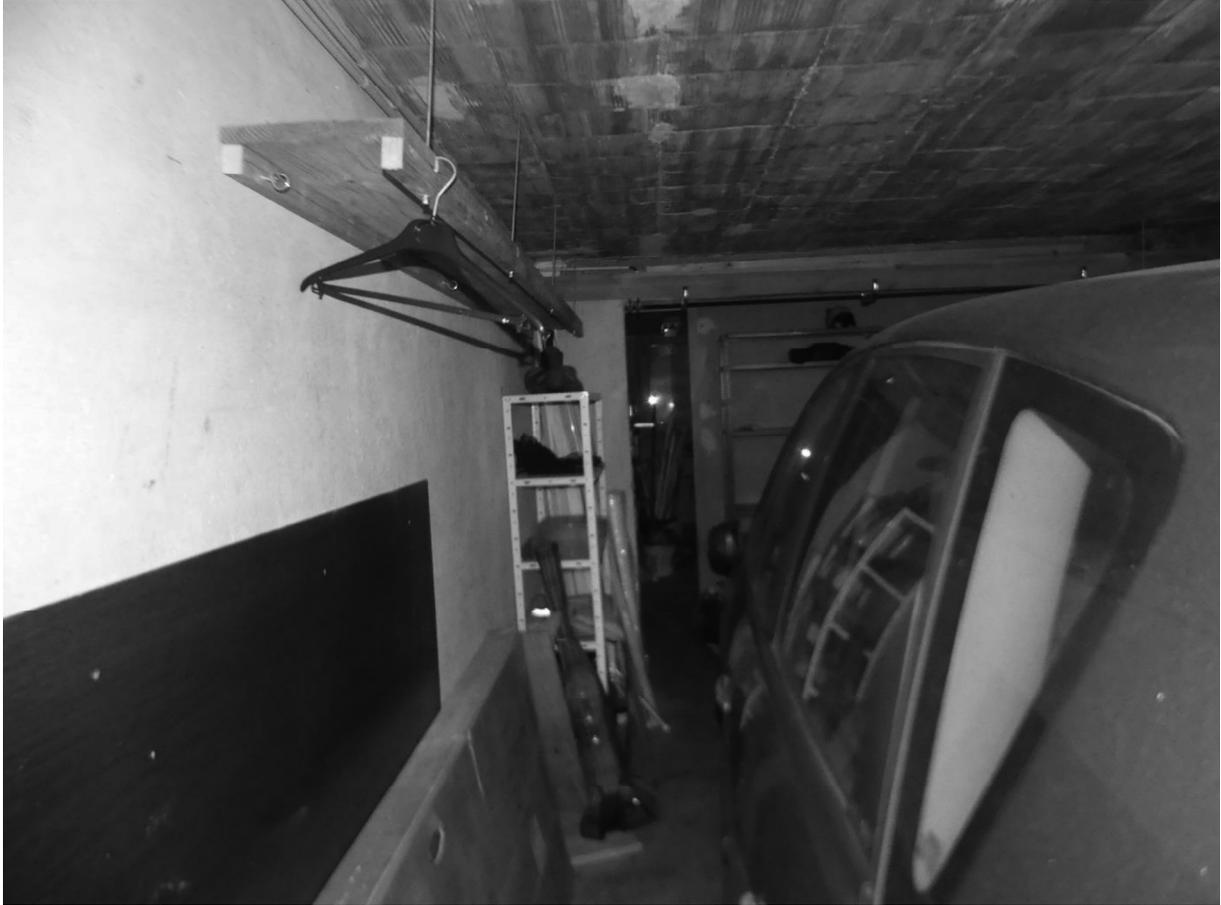
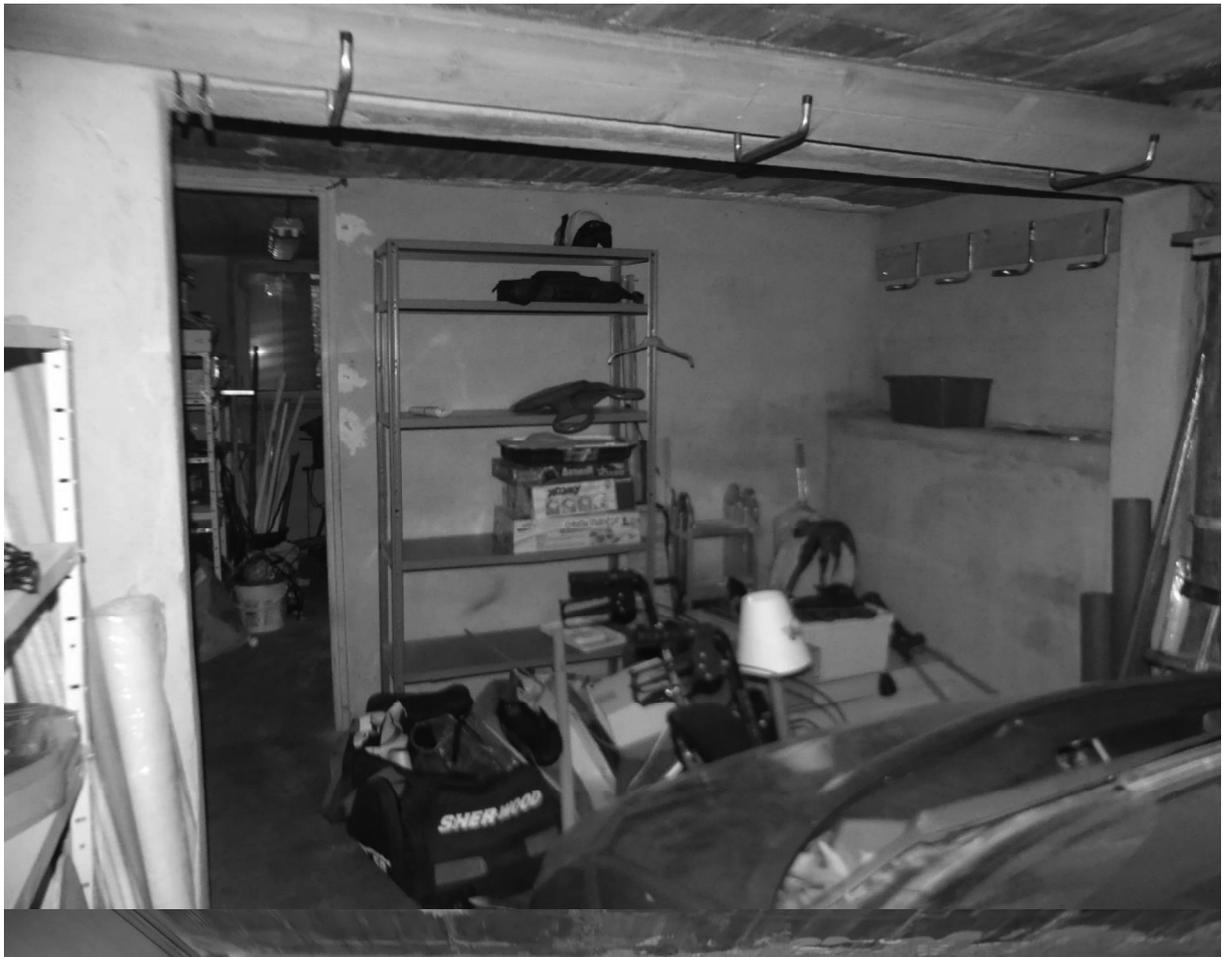
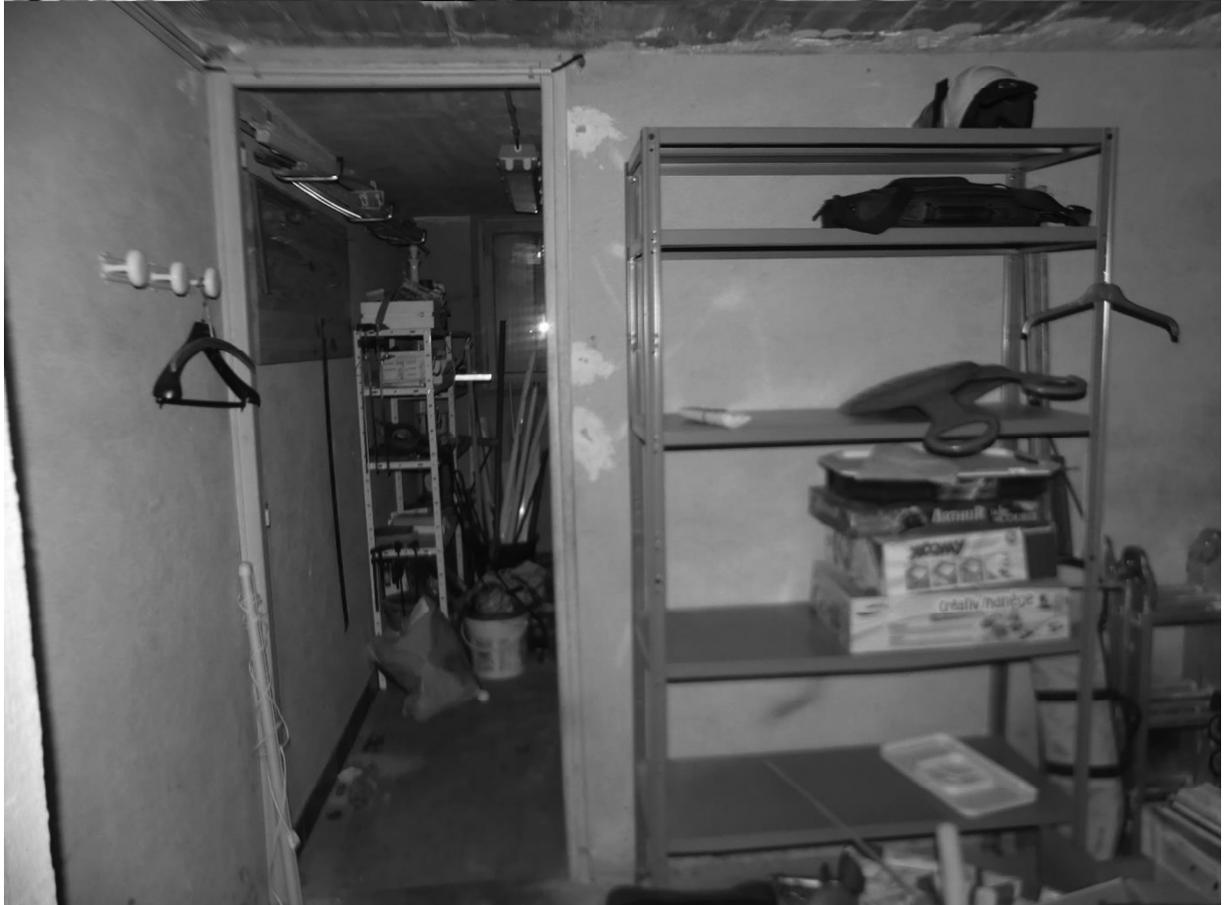
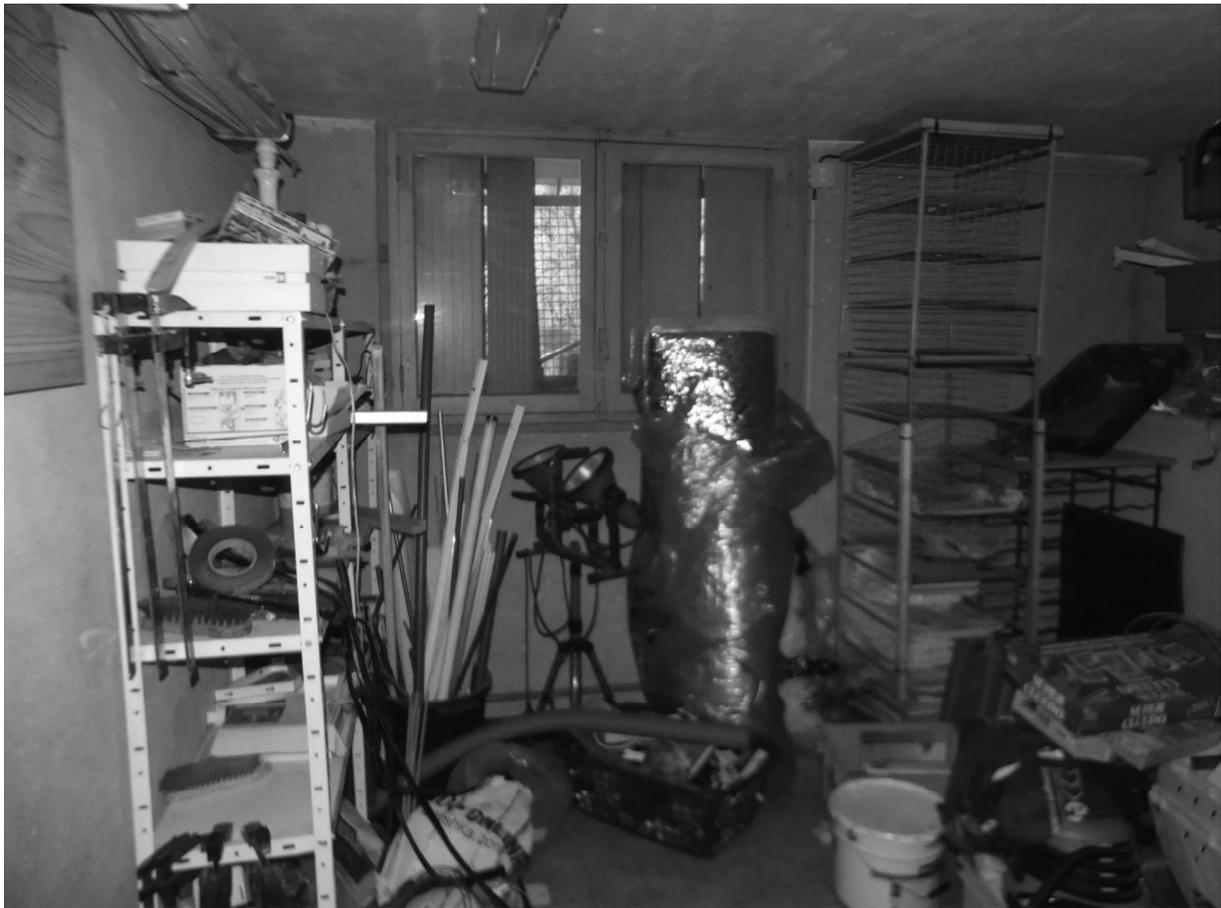
## GARAGE

L'entrée se fait par une porte deux battants en bois.

Le sol ainsi que le plafond sont laissés bruts.

Quelques étagères sont présentes, fixées aux murs
