## EXTERIEUR IMMEUBLE

De tout ce qui précède, j'ai dressé le présent **PROCES VERBAL** pour servir et valoir ce que de droit

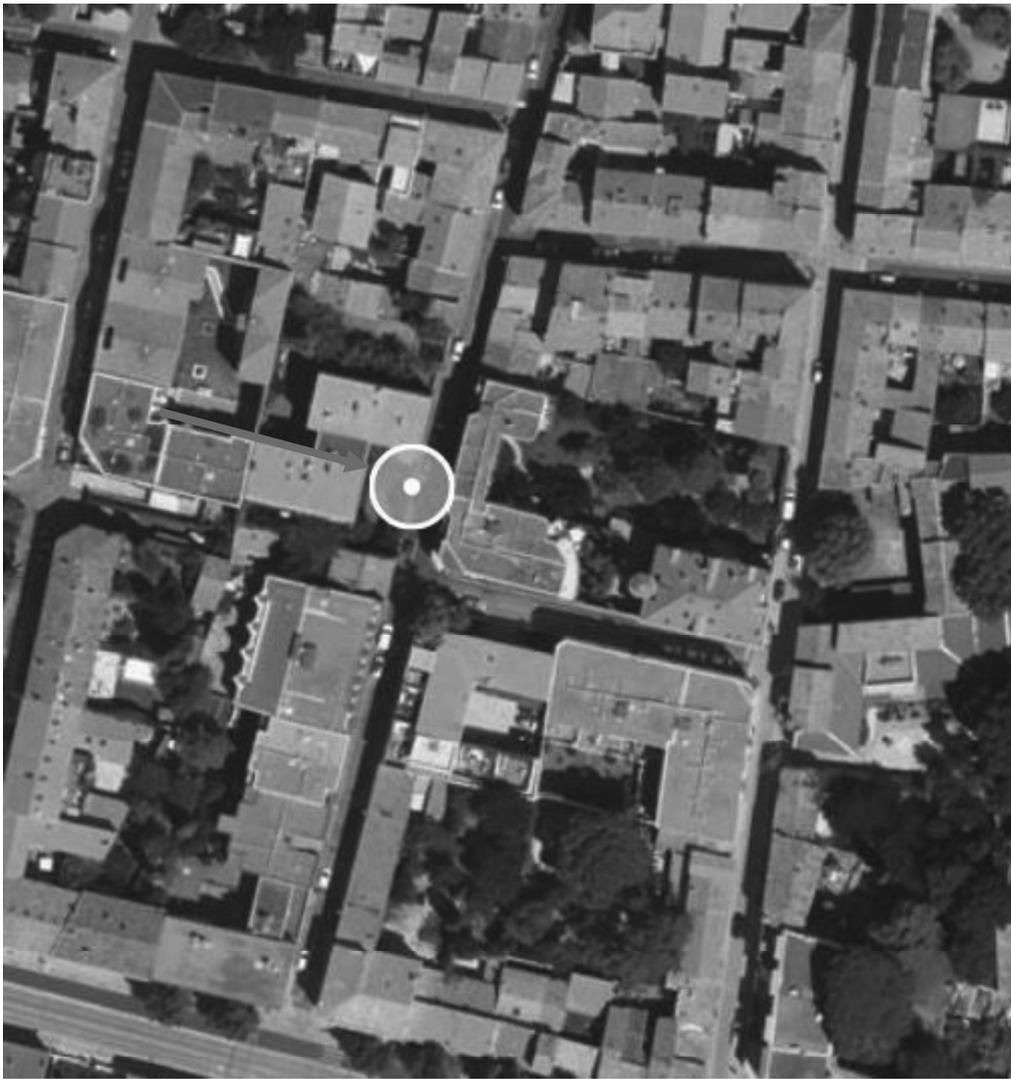
L'immeuble se situe dans un quartier historique prisé de Montpellier avec une vue remarquable sur les Arceaux depuis les chambres, l'immeuble dispose d'un jardinet sur la partie avant et de garages avec une cour et entrées sécurisée sur l'arrière avec portail automatisé.
